# Coffres-forts et armoires d'archivage contenant de l'amiante

## Etat de la technique

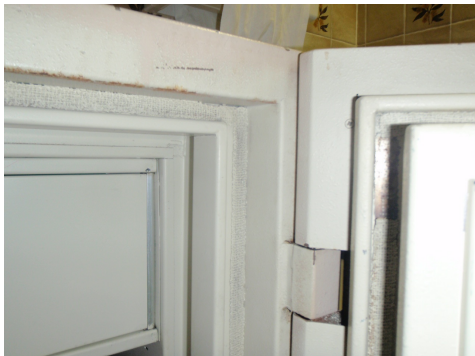
Coffre-fort avec étanchéité en tissu amianté. Photo, Picadus, S. Schneebeli

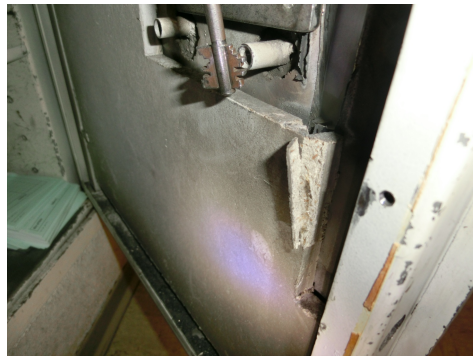
Panneaux légers contenant de l'amiante dans un coffre-fort. Ces panneaux peuvent être contrôlés relativement facilement lorsque le coffre est ouvert en dévissant le volet intérieur. Des échantillons peuvent également être prélevés dans les trous des étagères à l'aide d'un outil pointu. Photo: Ecosens AG, Wallisellen.

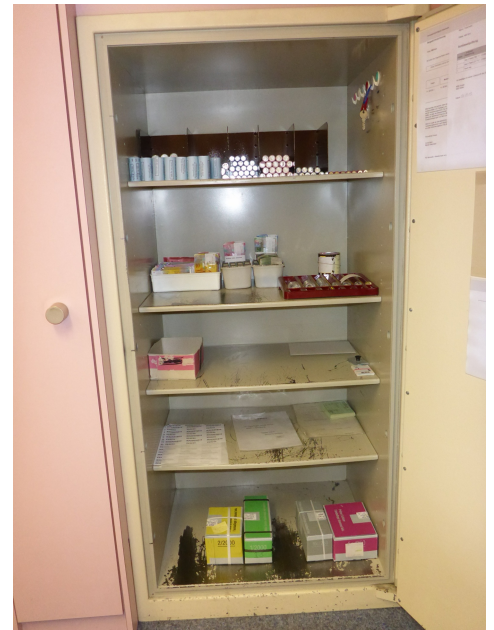
Coffre-fort avec panneaux légers contenant de l'amiante (avant démontage du volet intérieur). Photo: Ecosens AG, Wallisellen
