Fensterkitt und Anschlagkitt

Stand der Technik

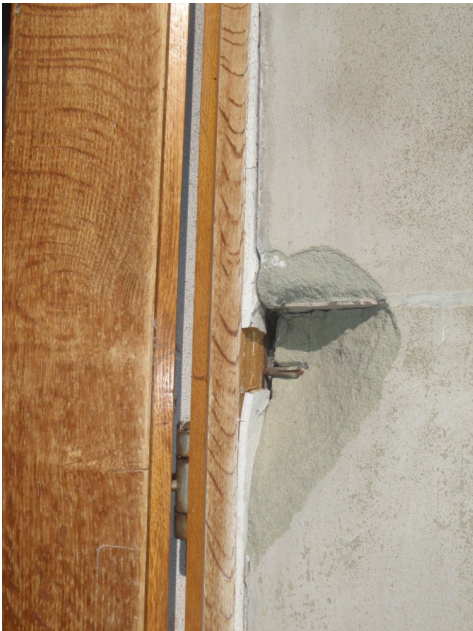
Anschlagkitt mit Asbest (zwischen Fensterrahmen und Mauerwerk)

Als **Anschlagkitt** bezeichnet man die «Spachtelmasse», die zwischen Wetterschenkel, Fenster- oder Tür- resp. Torrahmen (Zarge) und dem Mauerwerk oder der Holzkonstruktion eingefügt wurde, um diesen Übergang abzudichten. Dieser Anschlagkitt kann ebenfalls Asbest enthalten.

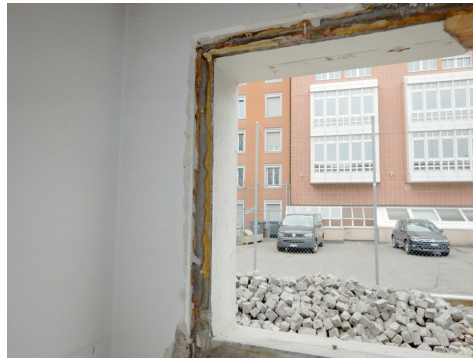
Anschlagkitt ist manchmal tief zwischen Zarge (Fensterrahmen) und Mauer eingefügt. Am besten von aussen her durch das Aufschlagen des Fassadenmörtels einsehbar. Photo A. Pfister, Jäckli AG

Anschlagkitt ist oft nicht einfach zugänglich. Zur Beprobung kann es notwendig sein, lokal Verputz/Mauerwerk abzuspitzen (innen oder aussen). Allfälliger Verputz und Kitt müssen zur Analyse sauber getrennt werden. Auch bei neueren Fenstern (Einbau nach 1990) können noch alte Anschlagkitt(-Reste) vorhanden sein.

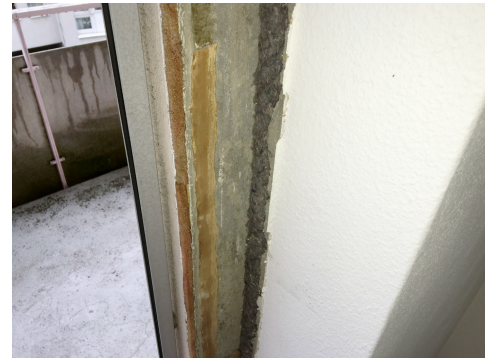
Anschlagkitt ist manchmal tief zwischen Zarge (Fensterrahmen) und Mauer eingefügt. Am besten von aussen her durch das Aufschlagen des Fassadenmörtels einsehbar. Photo A. Pfister, Jäckli AG

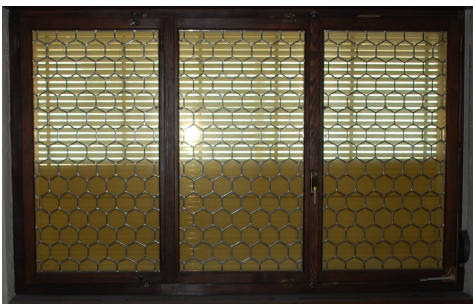
Bleiverglaste Fenster mit Asbest im Kitt. Die Kunstglaser rührten den Kitt entweder selber an, dann enthält dieser kein Asbest oder sie verwendeten Fertigprodukte, die sie mit Leinöl

verdünnten. Im 2. Fall kann der Fensterkitt in den Bleirauten auch Asbest enthalten. Photo: Experte IBH Markus Durrer.

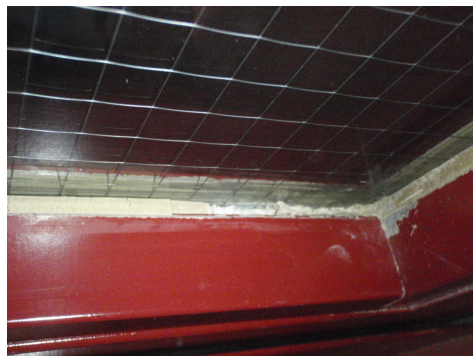
Brandschutztüre mit Asbestschnur unter Fensterkitt

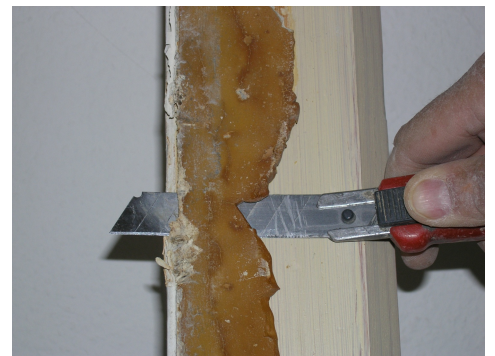
Anschlagkitt entfernen, Suva

Auch beim manuellen Entfernen von Anschlagkitt wird davon ausgegangen, dass bei geeignetem Vorgehen die Faserfreisetzung gering ist ([Suva-Factsheet 33044](#), vgl. Abschnitt «Sanierung / Entfernung» unten).

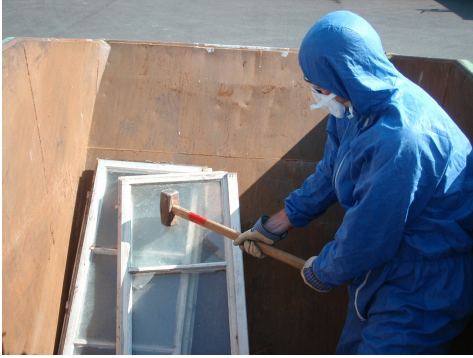
Ausglasen von Fenstern mit asbesthaltigem Kitt im Freien, Suva

- **Fensterrahmen werden entsorgt:** Hier ist die Praxis zur Zeit uneinheitlich:
 - **Ausglasen von Fenstern bei Rückbau im Freien gemäss Suva-Factsheet 33043** ist erlaubt, und die Fensterrahmen können in gewissen Kantonen anschliessend in der KVA verbrannt werden. Da die Wahrscheinlichkeit gross ist, dass der Kitt Asbest enthält, lohnt sich eine Beprobung aus finanziellen Gründen meist nur bei einer grösseren Anzahl von Fenstern

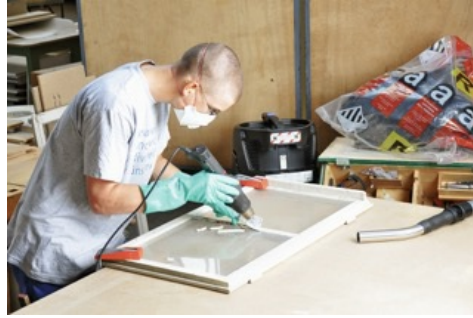
Entfernung eines asbesthaltigen Kitts, wärmebasiertes Verfahren, Suva

Beim Ausglasen mit manuellen oder thermischen Mitteln kann bei geeignetem Vorgehen davon ausgegangen werden, dass die Faserfreisetzung relativ gering bleibt. Die Arbeiten können daher von instruierten Baufachleuten ausgeführt werden, sofern eines der von der Suva anerkannten Verfahren angewendet wird (vgl. Abschnitt «Sanierung / Entfernung» unten; siehe auch Suva-Factsheets [33040](#), [33041](#) und [33043](#)).

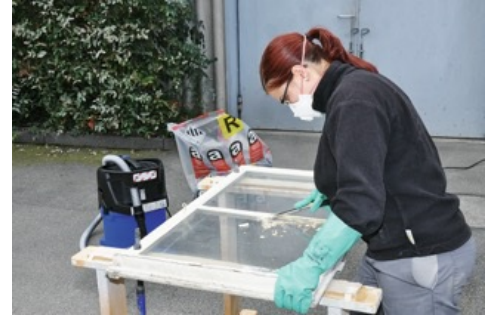
Entfernung eines asbesthaltigen Kitts mit Handwerkzeugen, Suva

Werden Schleifmaschinen oder ähnliche Werkzeuge zur Bearbeitung des Kitts (Anschlagkitt / Fensterkitt) verwendet, werden hohe Fasermengen freigesetzt. Entsprechend müssen die Arbeiten von einer Suva-erkannten Sanierungsfirma in einer Sanierungszone ausgeführt werden ([Suva-Factsheet 33042](#), vgl. Abschnitt «Sanierung / Entfernung» unten).

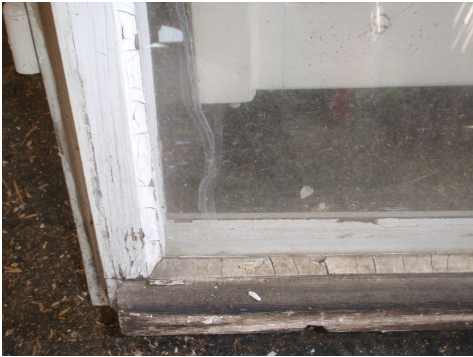
Fensterkitt Holzrahmen doppelverglast, Suva

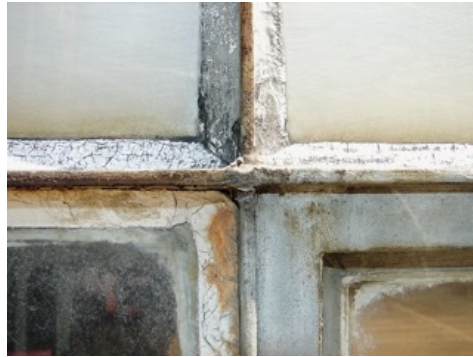
Fensterkitt Metallrahmen, Suva

Hinweis Metall-Profil: Bei Umbau/Fensterrenovation von Metallfenstern werden Reste von Kitt meist abrasiv aus den Metallprofilen entfernt (Schleifen oder Bürsten, teilw. auch Sandstrahlen wenn gleichzeitig Korrosionsschutz erneuert werden soll). Bei diesen Arbeiten ist mit einer hohen Faserfreisetzung auch bei geringen Asbestgehalten zu rechnen. Entsprechende Arbeiten erfordern erhöhte Schutzmassnahmen durch einen Suva-erkannten Asbestsanierer (EKAS-Richtlinie Nr. 6503).
