Gewebe, Schnüre, Kissen, reiner Asbest

Stand der Technik

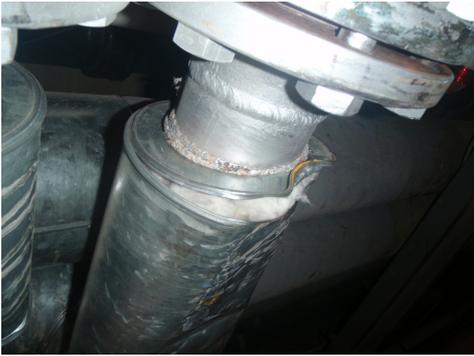
Asbestgewebe auf Rohr.

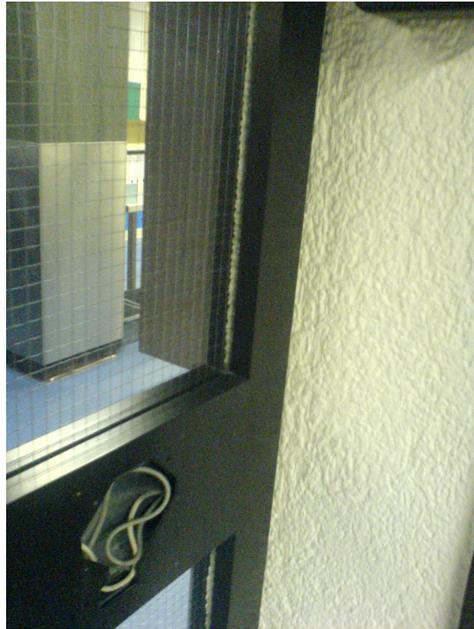
Asbest-Schnur zwischen Glas und Metallrahmen an einer Brandschutztüre.

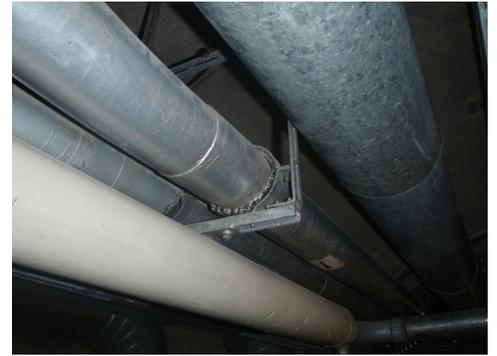
Photo Asbestband bei Rohthalterung

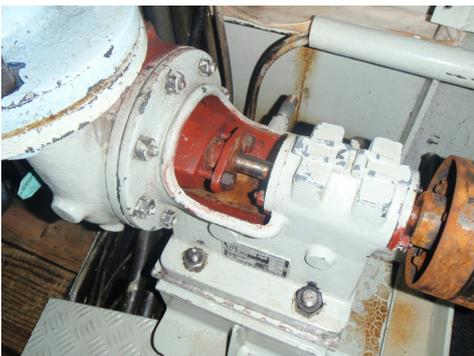
Pumpen können als Dichtung Asbestgewebe enthalten

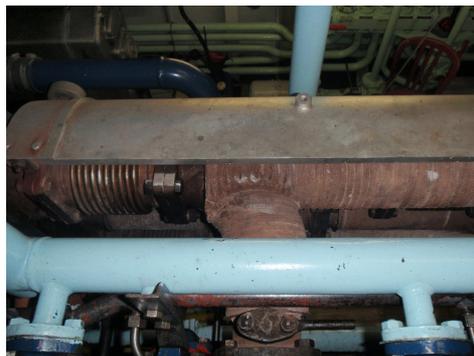
Asbestgewebe als Wärmeisolation um Abgasrohr eines Dieselgenerators

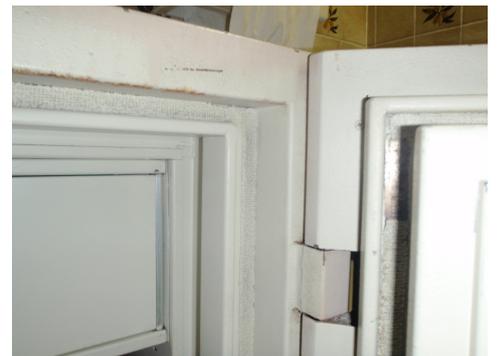
Asbestgewebe in Tresor

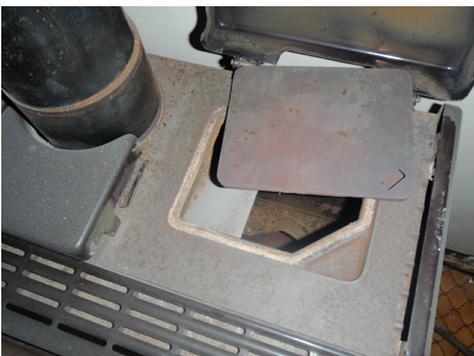
Asbest-Band in Ölofen

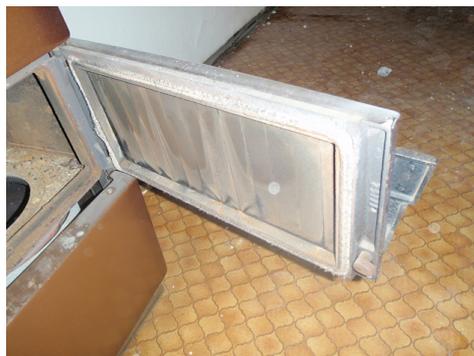
Asbest-Band in Ölofen

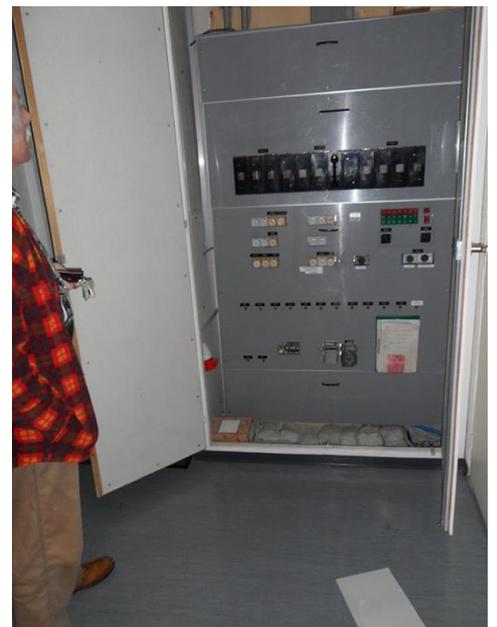
Asbest-Kissen (bei Kabel-Durchführungen)

und LAP (innenseite Türen) in Elektro-
Schrank

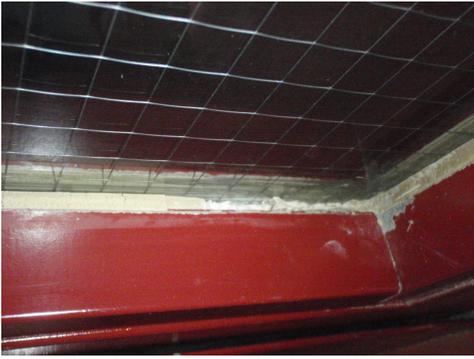
Brandschutztüre mit Asbestgewebe
unter Fensterkitt

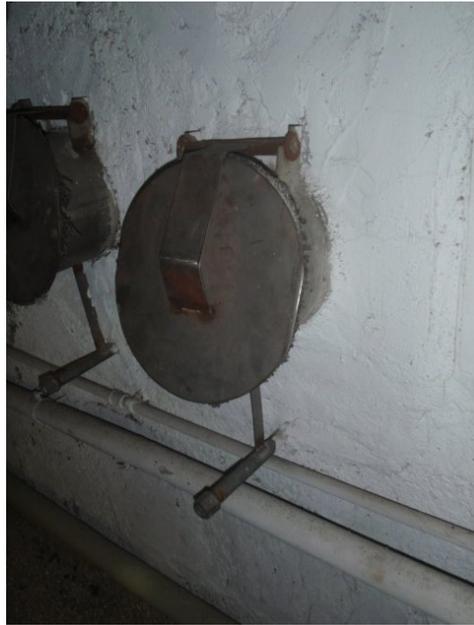
Klappen Kamin mit Asbest-Gewebe

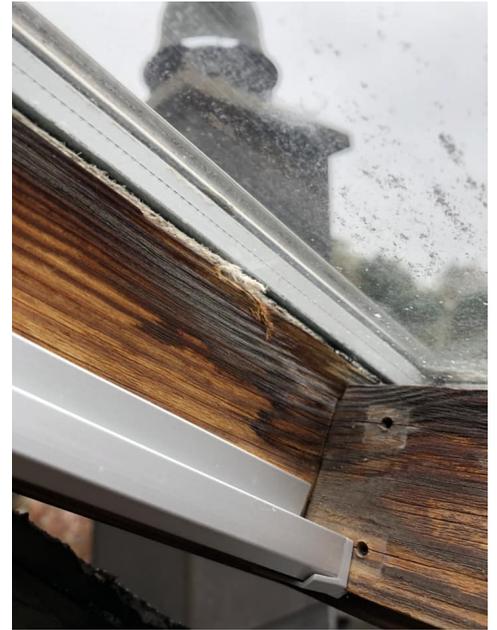
Asbest-Schnur bei Dachfenster. Photo
Solgeo, J. Meyer

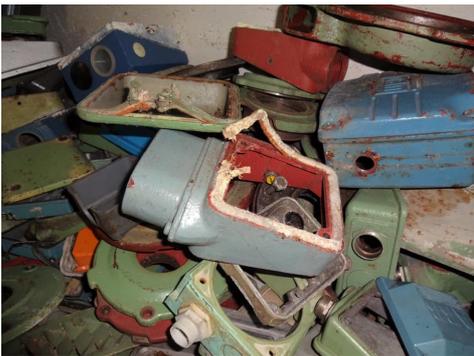
Asbestschnur in alter 500 Volt Steckdose.
Photo: J. Meyer, Solgeo
