# Gewebe, Schnüre, Kissen, reiner Asbest

## Stand der Technik

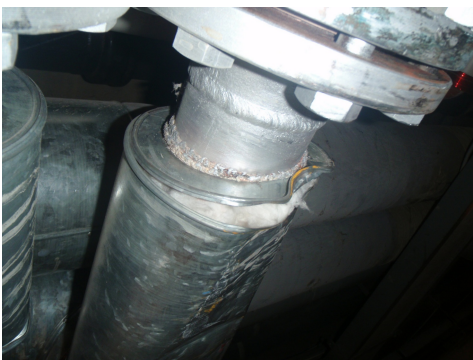
Asbestgewebe auf Rohr.

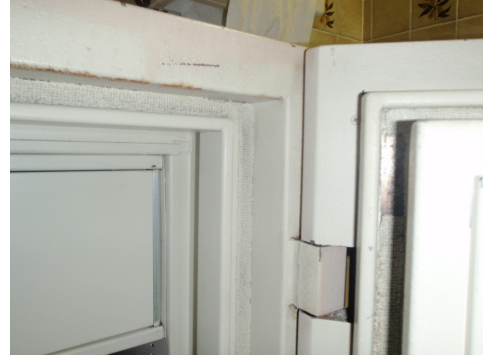
Asbestgewebe in Tresor

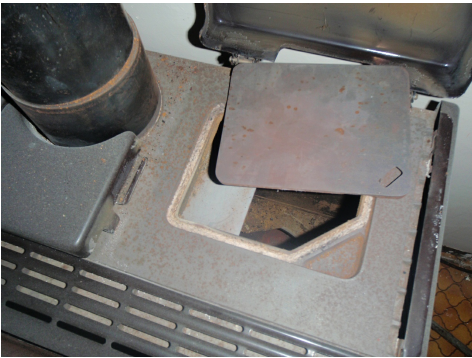
Asbest-Band in Ölofen

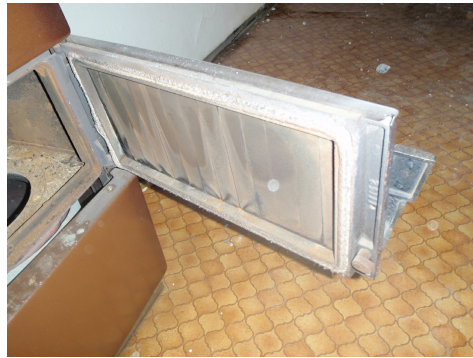
Asbest-Band in Ölofen

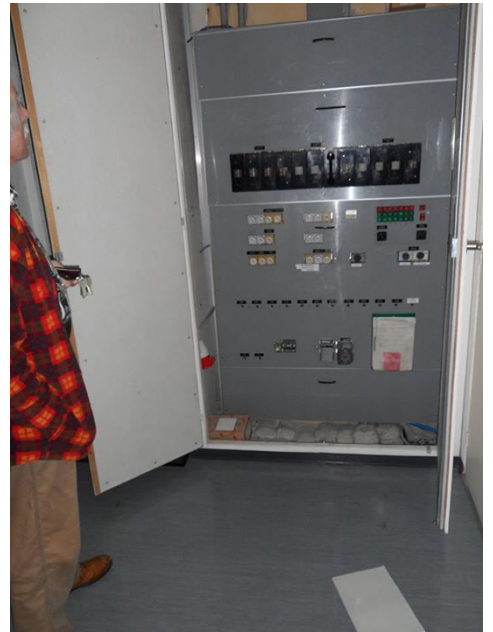
Asbest-Kissen (bei Kabel-Durchführungen und LAP (innenseite Türen) in Elektro-Schrank

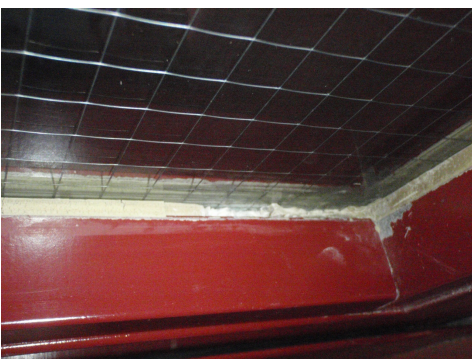
Brandschutztüre mit Asbestgewebe unter Fensterkitt

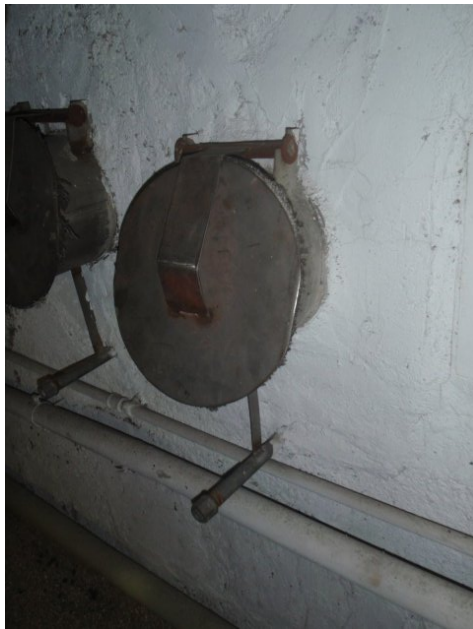
Klappen Kamin mit Asbest-Gewebe

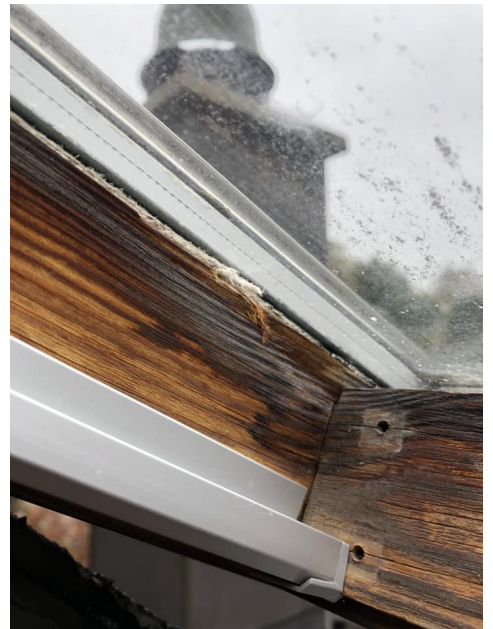
Asbest-Schnur bei Dachfenster. Photo Solgeo, J. Meyer

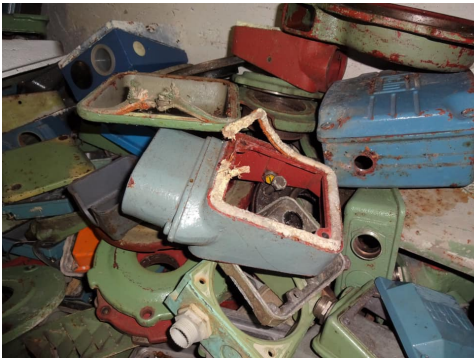
Asbestschnur in alter 500 Volt Steckdose.  
Photo: J. Meyer, Solgeo
