Spritzasbest / Spritzbeläge

Stand der Technik

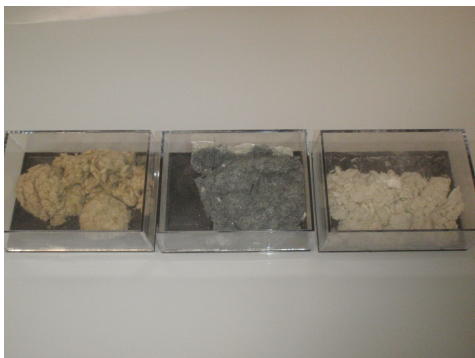
Verschiedene Arten von Spritzasbest: Von links nach rechts: Amosit (Braunasbest), Krokydolith (Blauasbest) und Chrysotil (Weissasbest)

Mehrschichtige Spritzisolationen: Es kann sein, dass Spritzasbest in Schichten aufgetragen wurde und diese Schichten unterschiedliche Asbestarten aufweisen (z.B. Weissasbest über Blauasbest) oder dass nur eine dieser Schichten Asbest enthält. Es ist daher wichtig, das Material auf die ganze Tiefe zu beproben. Zudem können auch asbesthaltige Grundierungen/Kleber unter Spritzbelägen vorhanden sein.

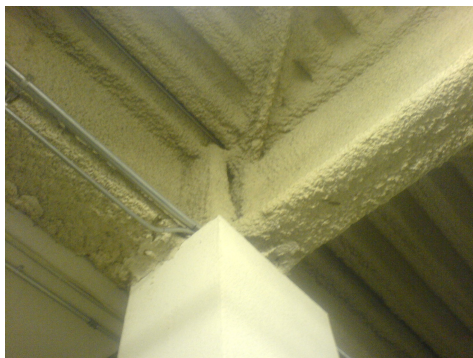
Spritzisolierung als Brandschutz - in diesem Fall ohne Asbest (neueren Datums)

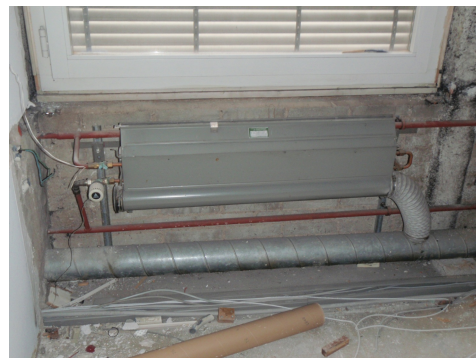
Spritzasbest als Wärmeisolation auf Stahlträger (rechts von Heizung/Lüftung)

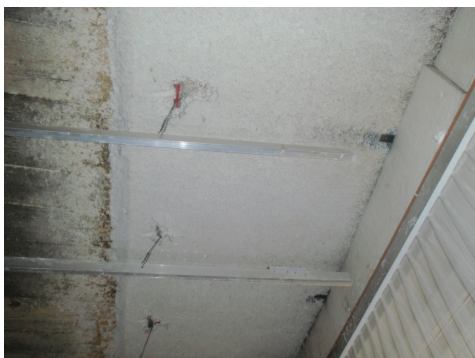
Spritzasbest als Wärmeisolation an Betondecke

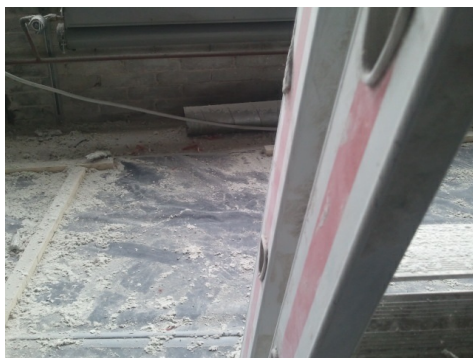
Am Boden verteilter Spritzasbest während Sanierung. Solche Verunreinigungen sind während der Sanierung nicht zulässig. Ausserdem muss das Material während der

Sanierung benetzt sein.

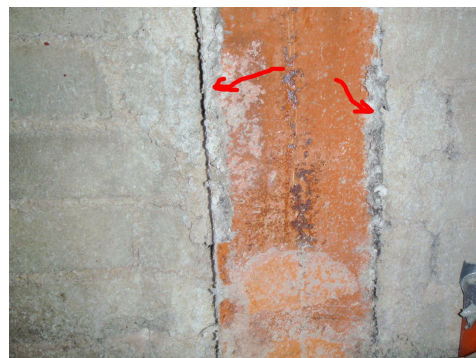
Ungenügend gereinigter Stahlträger. Solche Elemente müssen noch einmal saniert werden.

Im Weiteren sind insbesondere Verbindungsstellen, Ritzen, Spalten und Bereiche um Schrauben näher zu untersuchen, da diese Bereiche oft noch Reste von Spritzasbest aufweisen.

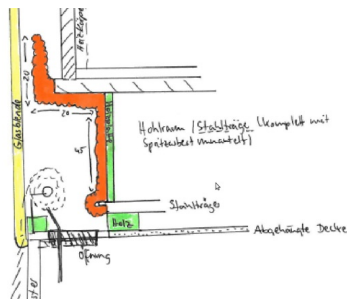
Schema Spritzasbest in Rollladenkasten. SC+P Sieber Cassina + Partner AG

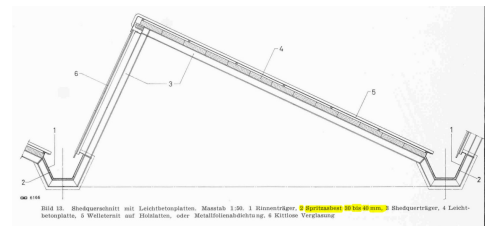
Schema Sheddach mit Spritzasbest. Quelle: Schweizerische Bauzeitung, 1961, E-Periodica.ch: <http://doi.org/10.5169/seals-65648>
