Spritzasbest / Spritzbeläge

Stand der Technik

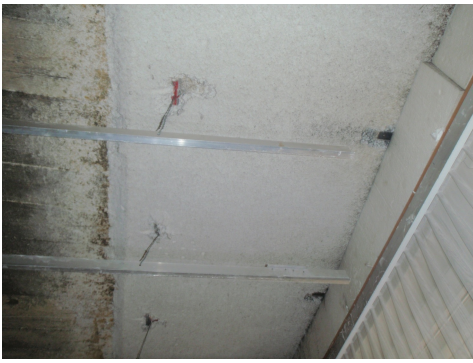
Spritzasbest als Wärmeisolation an Betondecke

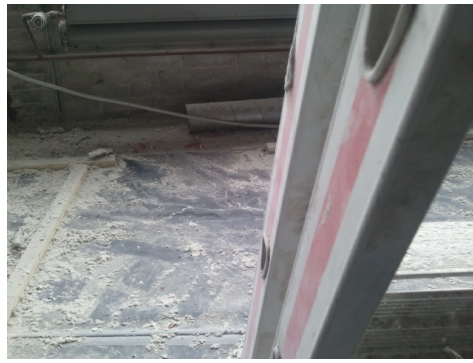
Am Boden verteilter Spritzasbest während Sanierung. Solche Verunreinigungen sind während der Sanierung nicht zulässig. Ausserdem muss das Material während der Sanierung benetzt sein.

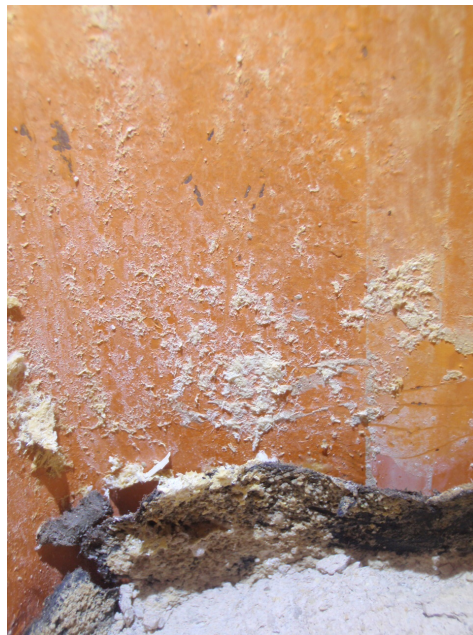
Ungenügend gereinigter Stahlträger.

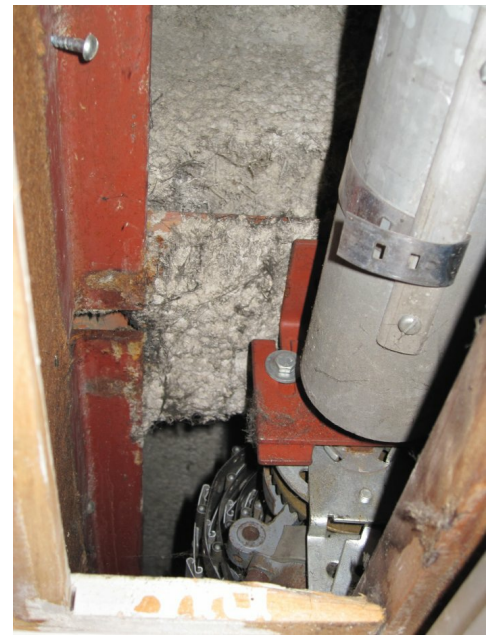
Spritzasbest in Rollladenkasten. Photo SC+P Sieber Cassina + Partner AG
