# Putz, Verputz und Abrieb

## Stand der Technik

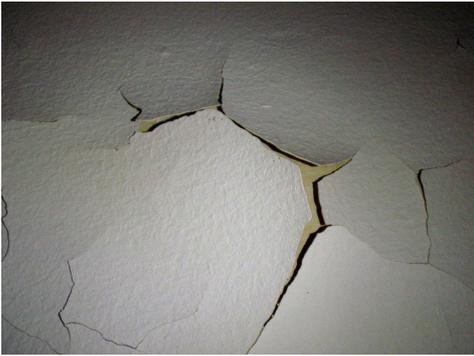
Abblätternder Verputz

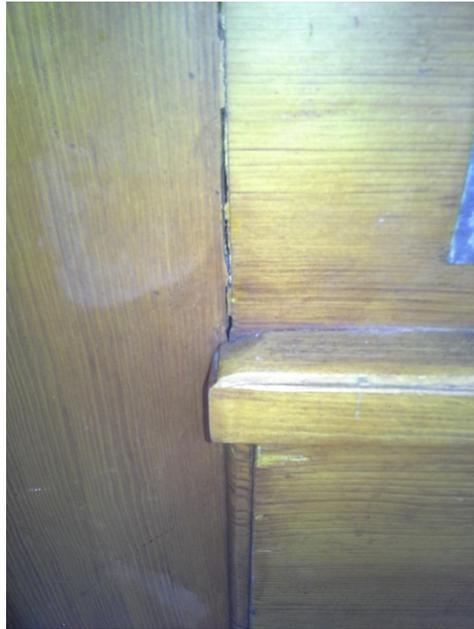
Photo Spachtelmasse mit Asbest auf Holz.  
Photo: Bafob GmbH

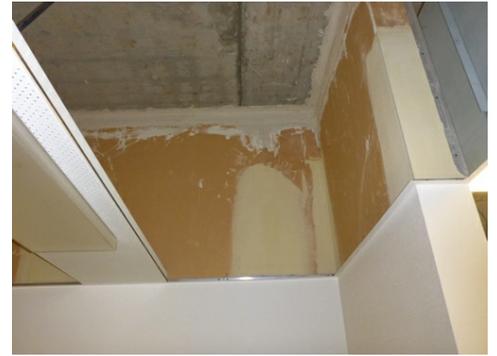
Spachtelmasse mit Asbest. Einbau in den 70er-Jahren. Photo Carbotech AG.

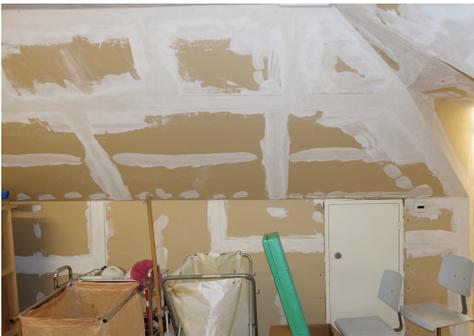
Spachtelmasse auf Gipskarton vor Verputz (hier ohne Asbest). Photo Carbotech AG
