Putz, Verputz und Abrieb

Stand der Technik

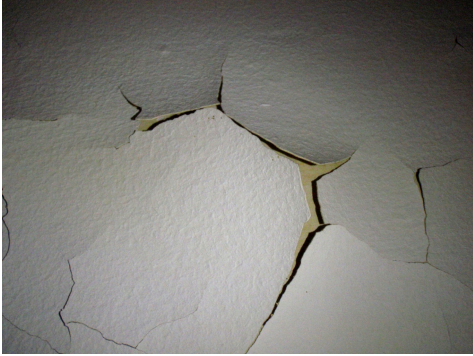
Abblätternder Verputz

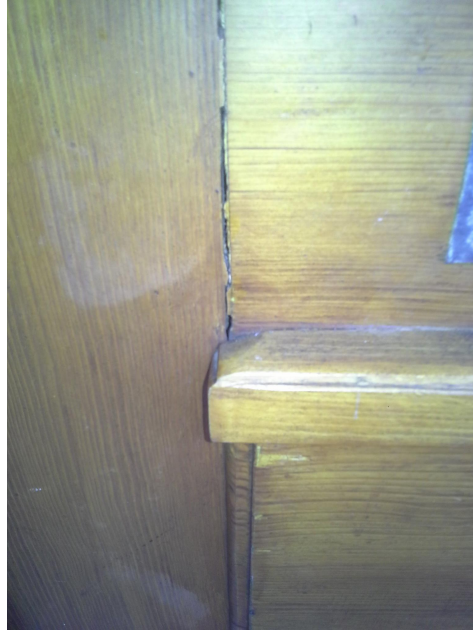
Photo Spachtelmasse mit Asbest auf Holz.
Photo: Bafob GmbH

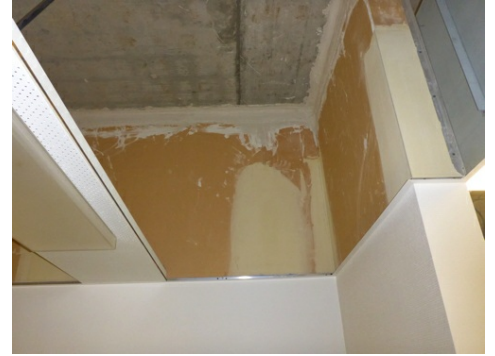
Spachtelmasse mit Asbest. Einbau in den
70er-Jahren. Photo Carbotech AG.

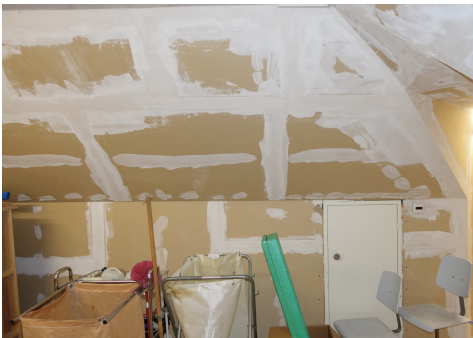
Spachtelmasse auf Gipskarton vor
Verputz (hier ohne Asbest). Photo
Carbotech AG
