# Holzzement-, Holzfaserzement- und Steinholzböden sowie Magnesia-Estriche

## Stand der Technik

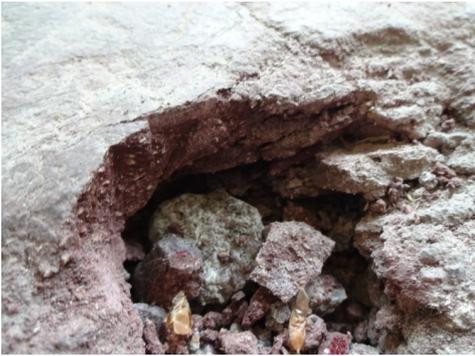
Holzzementboden mit Asbest

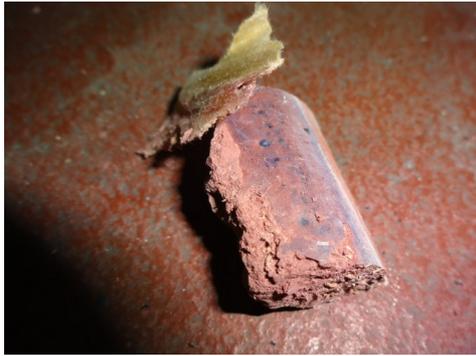
Holzzementboden mit Asbest

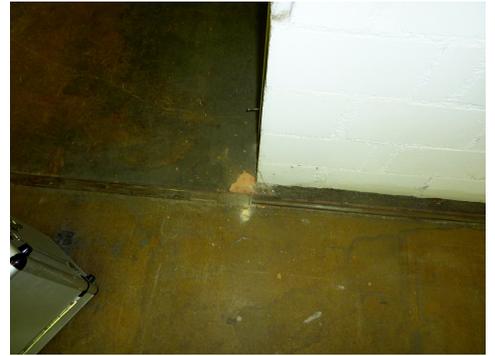
Holzzementboden mit Asbest. Photo: Arcadis AG, Simon Küng.

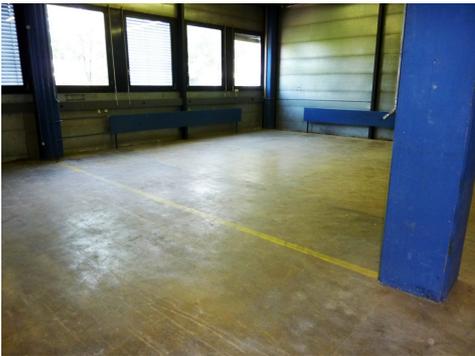
Holzzementboden mit Asbest. Photo: Arcadis AG, Simon Küng.

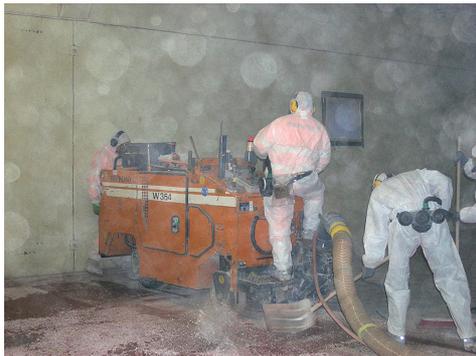
Entfernung von Steinholz, Suva

- **Oranger Bereich:** Ausführung mit geprüftem Verfahren für Arbeiten mit geringer Exposition (z.B. DGUV [Information 201-012](#)) nach Rücksprache mit der Suva ([Suva-Factsheet 33088](#)).
- **Roter Bereich:** Ausführung durch Suva-anerkannten Asbestsanierer :
  - Beläge entfernen mit einer Fräse unter Absaugung und Wasserbedüsung gemäss [Suva-Factsheet 33089](#) (jedoch keine Erleichterungen bzgl. Schutzmassnahmen)
  - Ausbau mit gängigen Verfahren (z.B. Spitzen) gemäss [EKAS-Richtlinie Nr. 6503, Kap. 7](#).

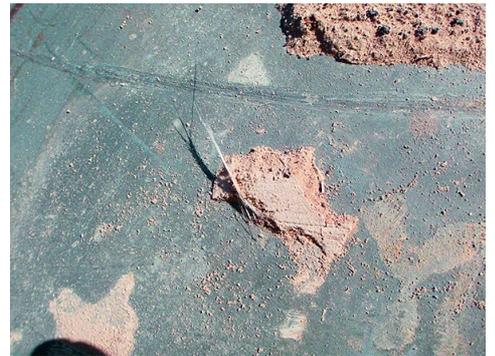
Holzelement, Suva

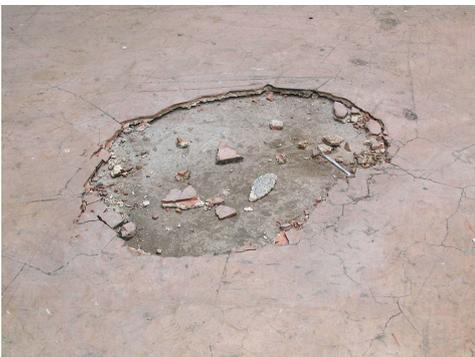
Steinholz, Suva
