Holzzement-, Holzfaserzement- und Steinholzböden sowie Magnesia-Estriche

Stand der Technik

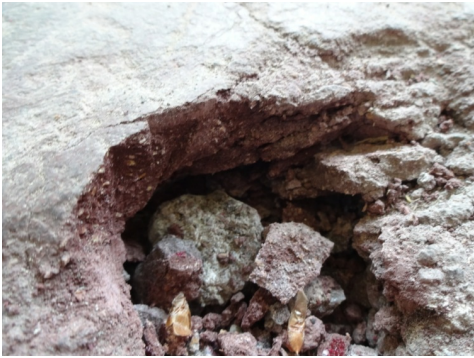
Holzzementboden mit Asbest

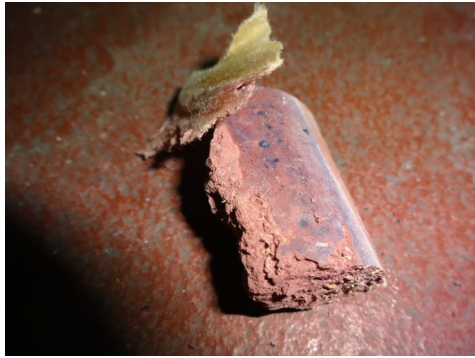
Holzzementboden mit Asbest

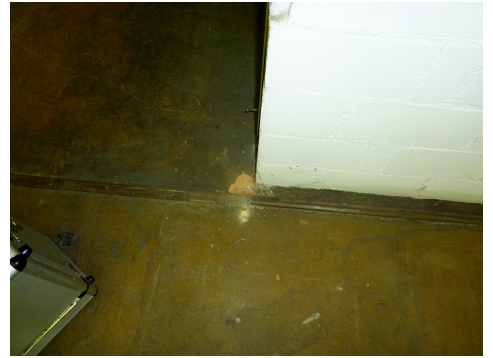
Holzzementboden mit Asbest. Photo: Arcadis AG, Simon Küng.

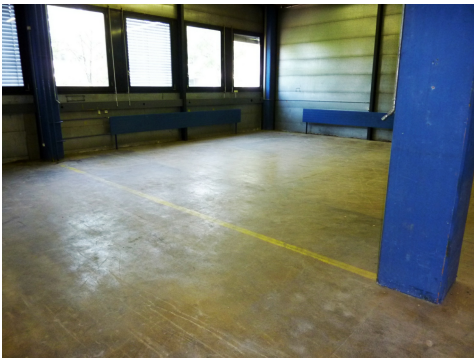
Holzzementboden mit Asbest. Photo: Arcadis AG, Simon Küng.

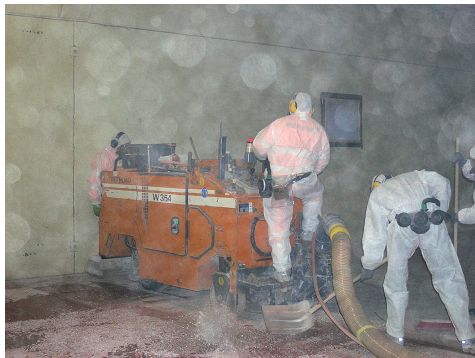
Entfernung von Steinholz, Suva

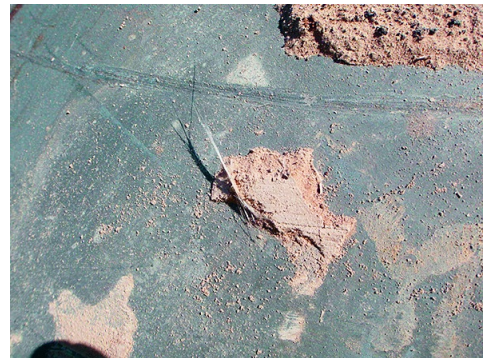
Holzelement, Suva

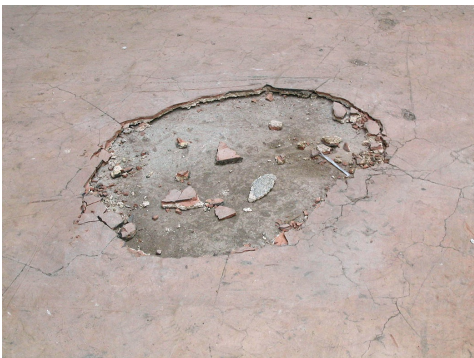
Steinholz, Suva
