# Kunstharzböden

## Stand der Technik

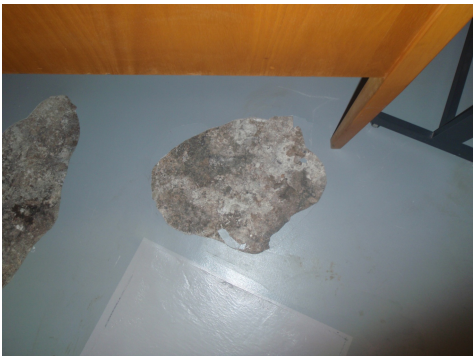
Kunstharz-Bodenbelag mit Asbest in der Haftschicht.
