# Kunstharzböden

## Stand der Technik

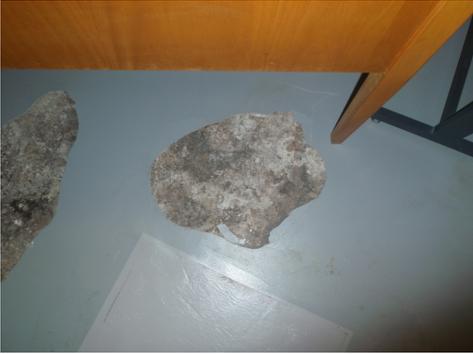
Kunstharz-Bodenbelag mit Asbest in der Haftschicht.

In Kunstharzböden (z.B. Epoxidharzböden) werden gelegentlich Asbestfasern nachgewiesen (vor allem in der Haftschrift). Zur Zeit existieren aber noch wenig Daten / Wissen, um definitiv sagen zu können, ob Kunstharzböden systematisch zu untersuchen sind oder nicht. Alle Diagnostiker sind aufgefordert entsprechende Daten Polludoc zur Verfügung zu stellen.
