Einschichtige Bodenbeläge (in Bahnen)

Vorläufige Version. Zur Vernehmlassung freigegeben

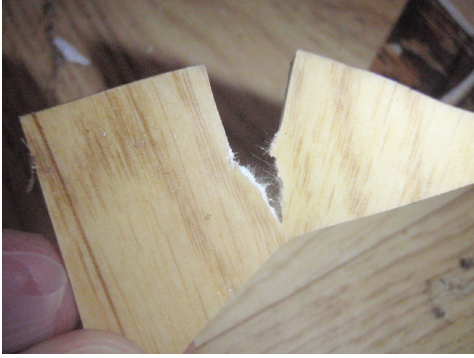
Faserarmierter PVC-Bodenbelag ohne
Asbest

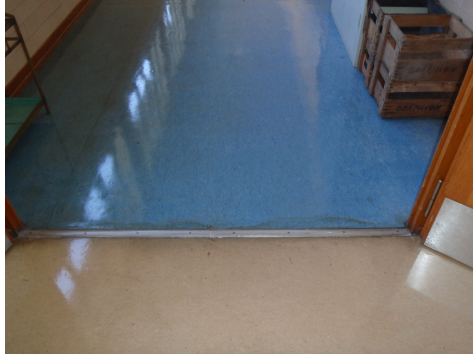
Bodenbelag vom Typ Linoleum

Es gibt Hinweise, dass auch asbesthaltiger Linoleum existiert. Es laufen Abklärungen, ob das Material zukünftig ebenfalls als asbestverdächtiges Material einzustufen ist. Auf jeden Fall ist der Kleber als asbestverdächtig zu überprüfen und somit in jedem Fall eine Probe zu entnehmen (evtl. Mischprobe mit Bodenbelag, vgl. Beprobung).
