# Einschichtige Bodenbeläge (in Bahnen)

## Stand der Technik

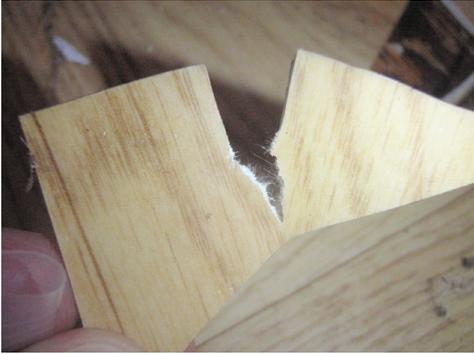
Faserarmierter PVC-Bodenbelag ohne  
Asbest

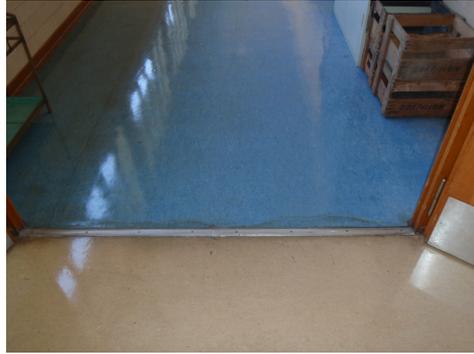
Bodenbelag vom Typ Linoleum

Es gibt Hinweise, dass auch asbesthaltiger Linoleum existiert. Es laufen Abklärungen, ob das Material zukünftig ebenfalls als asbestverdächtiges Material einzustufen ist. Auf jeden Fall ist der Kleber als asbestverdächtig zu überprüfen und somit in jedem Fall eine Probe zu entnehmen (evtl. Mischprobe mit Bodenbelag, vgl. Beprobung).
