Einschichtige Bodenbelags-Platten (Vinyl-Platten / Floorflex)

Stand der Technik

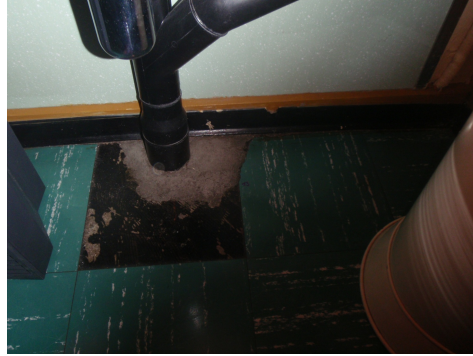
Vinyl-Bodenplatten. Drunter bituminöser Kleber - ebenfalls mit Asbest

Neben den Platten selbst ist auch der **Kleber (oft bituminös)** asbestverdächtig. Auch Kleber die **nicht auf Bitumen** basieren (die also nicht schwarz sind), können Asbest enthalten, wenn auch viel seltener als bei Bitumenklebern.

Auch beim Schleifen von **asbesthaltigen bituminösen Klebern** geht man von einer geringen Faserfreisetzung und somit von einer geringen Gefährdung aus.

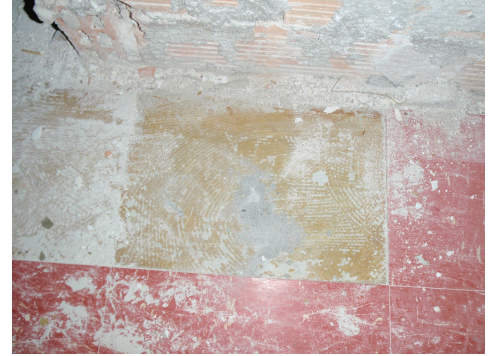
Nicht-bituminöser-Kleber von Vinyl-Platten

Einzig beim Schleifen von asbesthaltigen **nicht-bituminösen Klebern** muss mit einem hohen Faserfreisetzungspotential gerechnet werden.

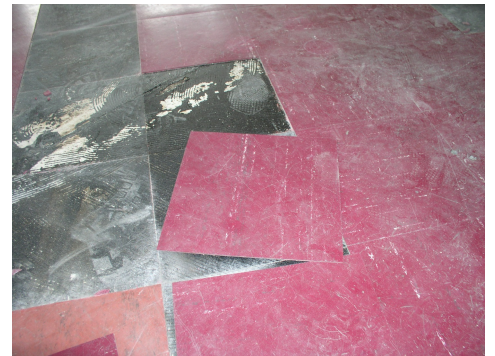
Rote Floorflexplatten mit bituminösem Kleber, Suva
