Einschichtige Bodenbelags-Platten (Vinyl-Platten / Floorflex)

Stand der Technik

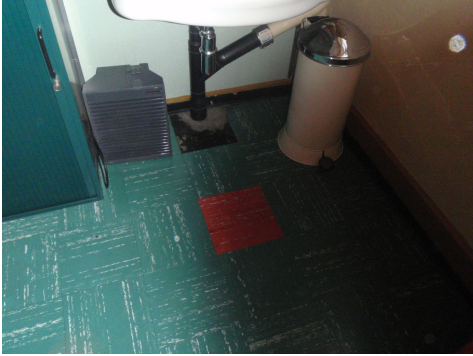
Vinyl-Bodenplatten mit Asbest

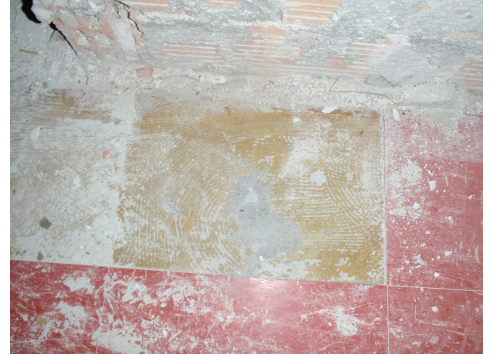
Nicht-bituminöser-Kleber von Vinyl-Platten

Einzig beim Schleifen von asbesthaltigen **nicht-bituminösen Klebern** muss mit einem hohen Faserfreisetzungspotential gerechnet werden.

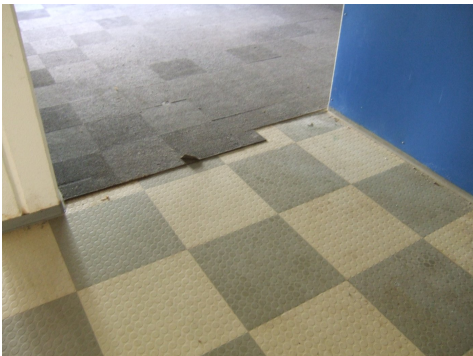
Vinyl-Platten mit Noppen (hier asbestfrei)

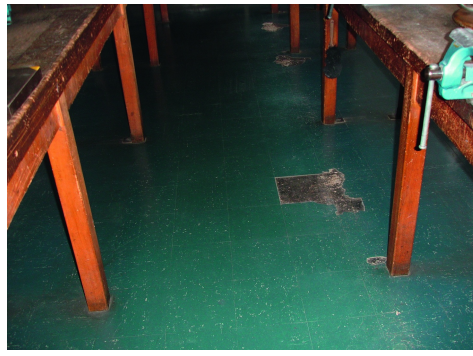
Floorflex grün mit bituminösem Kleber, Suva

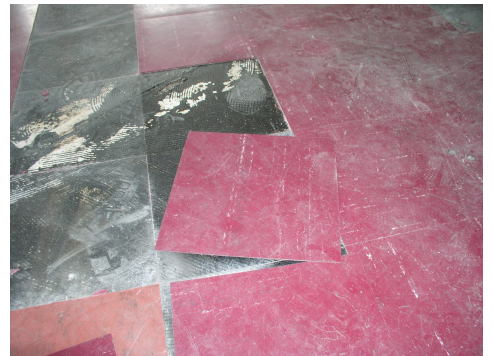
Rote Floorflexplatten mit bituminösem Kleber, Suva
