Dichtungsringe / Flanschdichtungen (IT-Dichtungen, Klingerit)

Stand der Technik

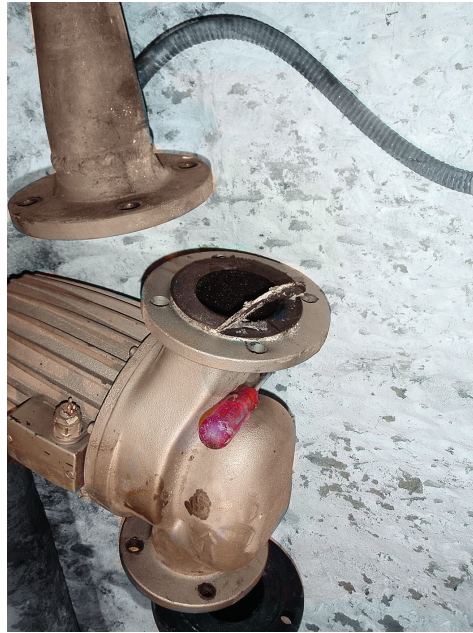
Flanschdichtung

Wasserhahn, Photo Carbotech AG
