# Dichtungsringe / Flanschdichtungen (IT-Dichtungen, Klingerit)

## Stand der Technik

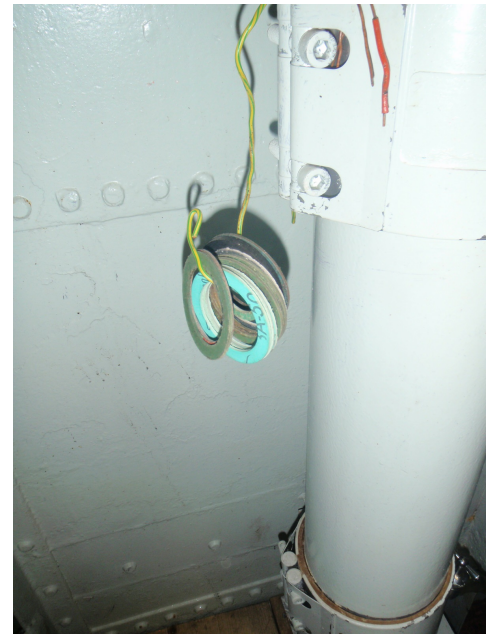
Vorrat an Dichtungen die Asbest enthalten können

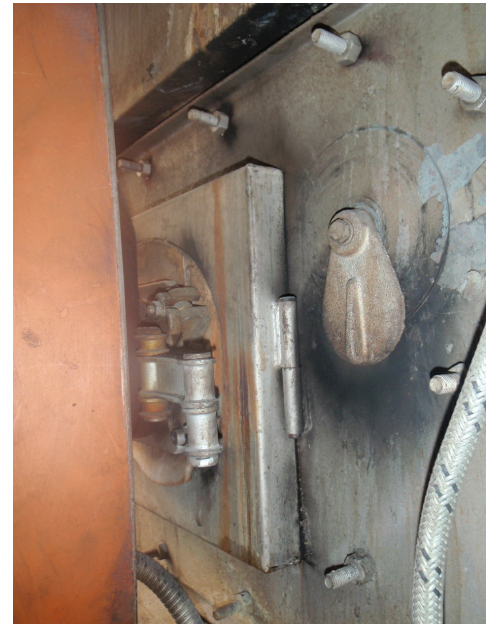
Dichtungen an Brennern können bereits in schlechtem Zustand sein und somit eine gewisse Gefährdung für die Gesundheit darstellen.

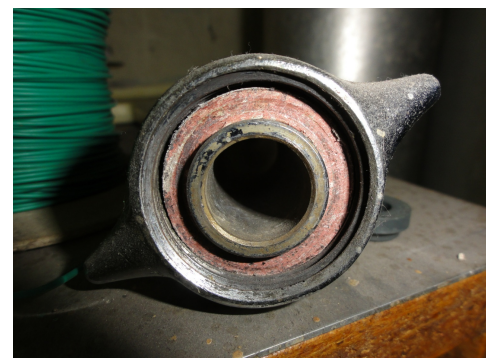
Flanschdichtung, rot in Anschluss von

Klingorit (Photo Carbotech AG)

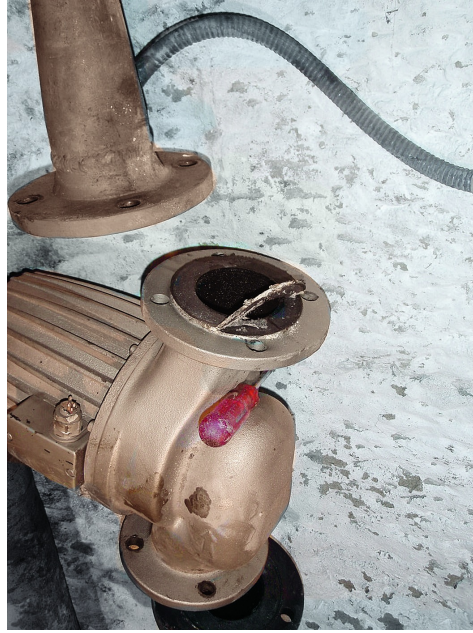
Flanschdichtung

Wasserhahn, Photo Carbotech AG
