Kochherde / Backöfen mit Asbest

Stand der Technik

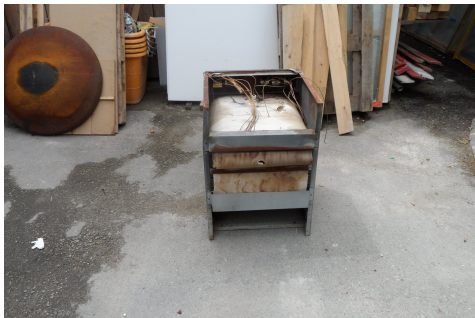
Kochherd mit asbesthaltiger Abdeckung -
Photo Bafob GmbH

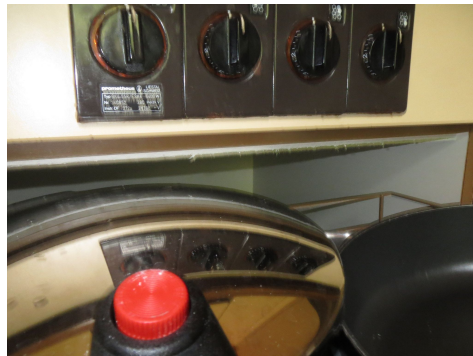
Leichtbauplatte mit Asbest unter
Kochherd. Die Töpfe in der Schublade
reiben über den Asbest. Photo Bafob
GmbH.

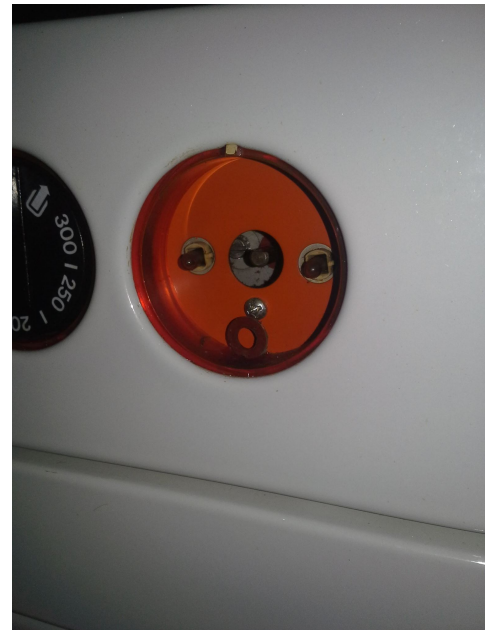
Asbesthaltige IT-Dichtung als Distanzring
beim Regler eines Kochherds. Photo
Bafob GmbH.

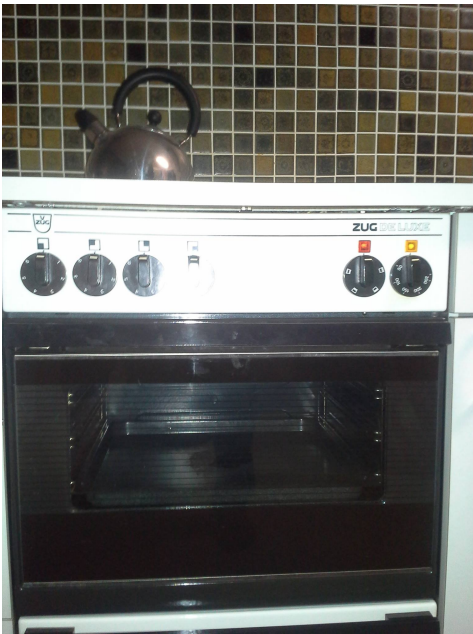
Photo Leichtbauplatte mit Asbest unter Herdplatte von Kochherd. Photo Bafob GmbH.

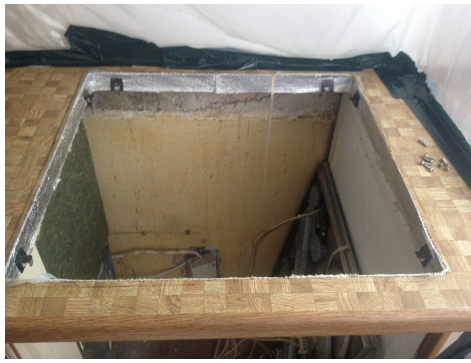
Asbestgewebe als Brand-/Hitzeschutz bei Kochherd, Photo Bafob GmbH.

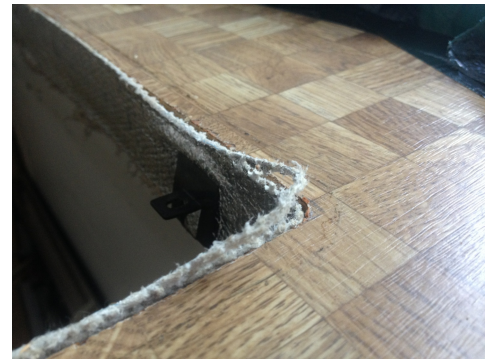
Asbestgewebe als Brand-/Hitzeschutz bei Kochherd, Photo Bafob GmbH.

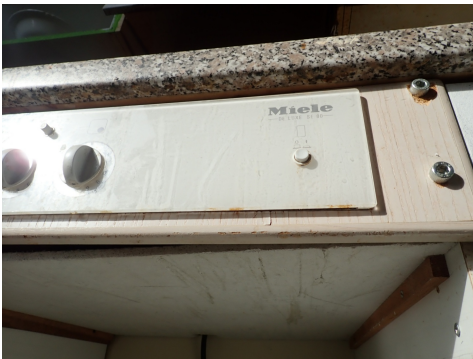
Asbesthaltige Leichtbauplatte unter Kochherd. Photo: S. Schneebeli

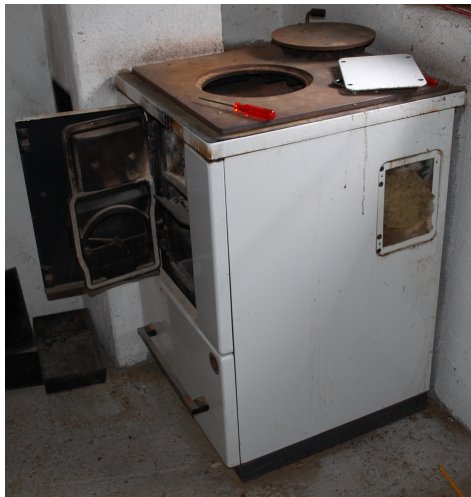
Holzherd in einer Blockhütte (kleine Festhütte) mit Asbestschnur in der Türe und oben unter der rechteckigen Kochplatte, jedoch nicht in der Wärmedämmung (Glasfaser). Photo Experte IBH Markus Durrer.

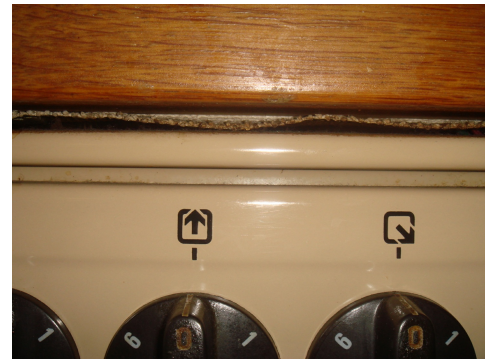
Asbestgewebe bei Kochherd, Carbotech

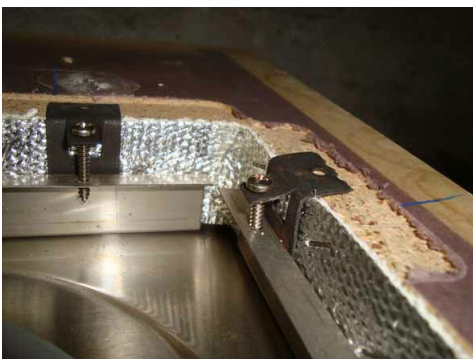
Gewebe an Unterseite Herdabdeckung, Detailansicht, Carbotech

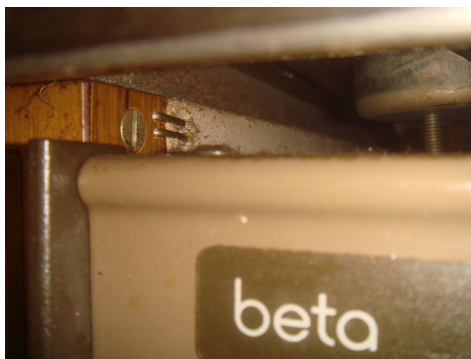
Leichtbauplatte auf Holz bei Kochherd Backofen, Carbotech

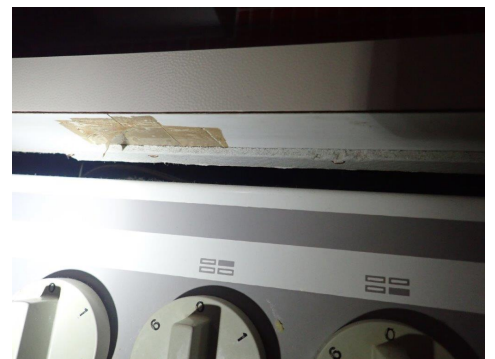
Leichtbauplatte bei Kochherd, Gartenmann Engineering

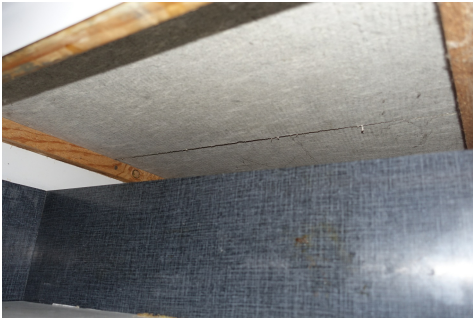
Leichtbauplatte unter Kocheherd,
Carbotech

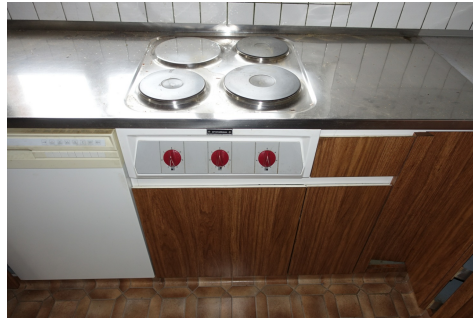
Prometheusherd mit Leichtbauplatte,
Carbotech

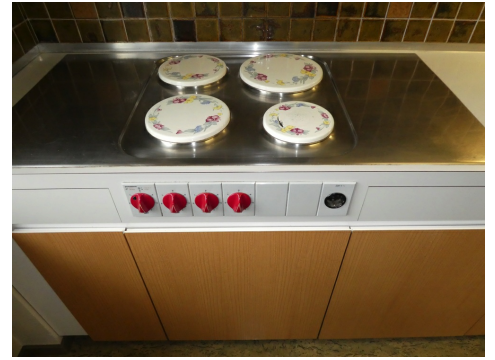
Prometheusherd mit Leichtbauplatte,
Carbotech

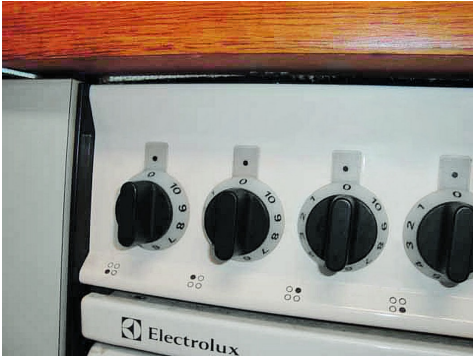
Asbestband bei Kochherd
