Tresore und Aktenschränke mit Asbest

Stand der Technik

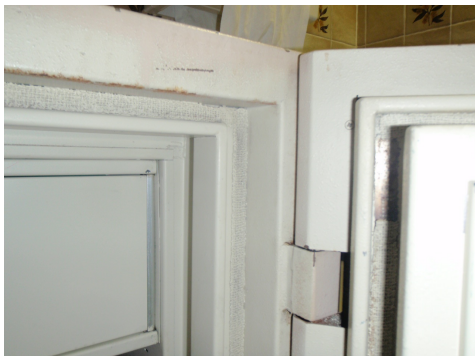
Tresor mit asbesthaltiger Dichtung in Türe

Bei exponierten Materialien, etwa Asbestschnüre oder asbesthaltigen Leichtbauplatten im Bereich der Türe kann es beim Öffnen und Schliessen zu einer hohen Freisetzung von Asbestfasern kommen. Bei dauerhaft geschlossenen Türen besteht keine Gefahr einer relevanten Faserfreisetzung.

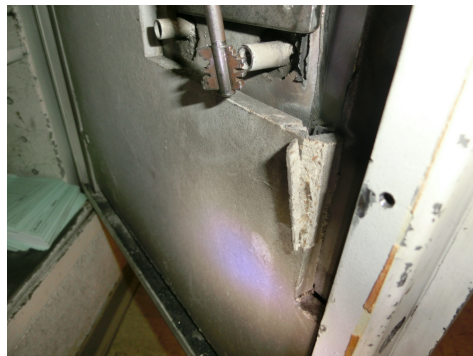
Asbesthaltige Leichtbauplatte LAP in Tresor. Diese lassen sich meist relativ einfach im offenen Zustand durch Abschrauben der inneren Blende kontrollieren. Ebenfalls können Proben mit einem spitzen Werkzeug aus den Tablarlöchern entnommen werden.
Photo: Ecosens AG, Wallisellen.

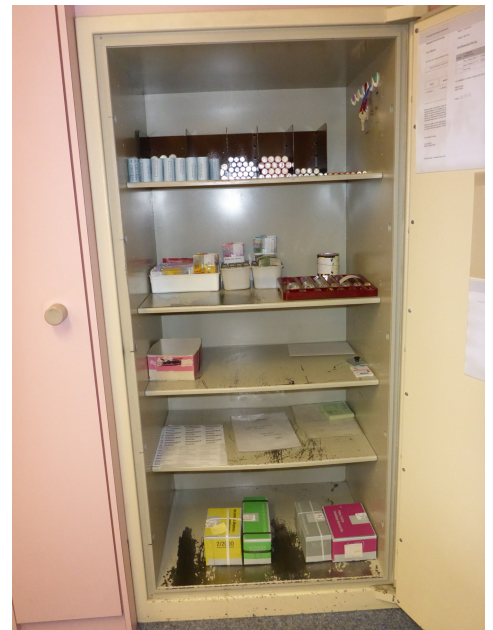
Tresor mit asbesthaltiger Leichtbauplatte (vor Demontage der inneren Blende).
Photo: Ecosens AG, Wallisellen
