Tresore und Aktenschränke mit Asbest

Stand der Technik

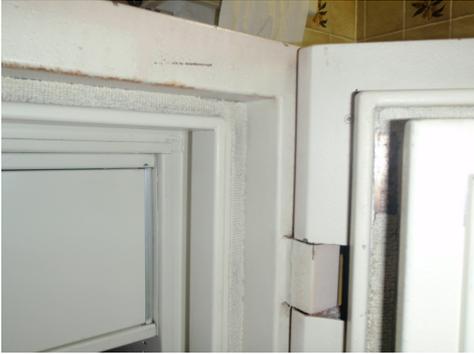
Tresor mit asbesthaltiger Dichtung in Türe

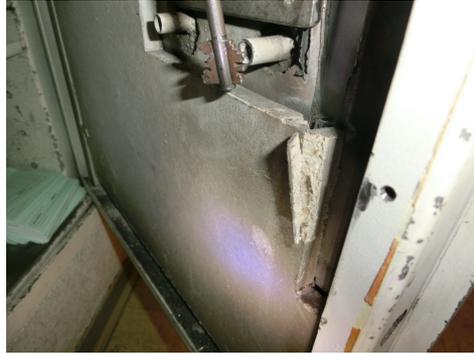
Asbesthaltige Leichtbauplatte LAP in Tresor. Diese lassen sich meist relativ einfach im offenen Zustand durch Abschrauben der inneren Blende kontrollieren. Ebenfalls können Proben mit einem spitzen Werkzeug aus den Tablarlöchern entnommen werden.
Photo: Ecosens AG, Wallisellen.

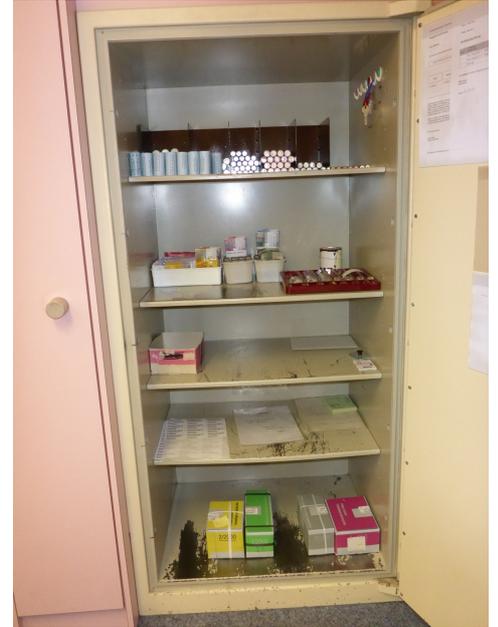
Tresor mit asbesthaltiger Leichtbauplatte (vor Demontage der inneren Blende).
Photo: Ecosens AG, Wallisellen
