# Kunststoffabdichtungsbahnen (z.B. Hypalon, CSM)

## Stand der Technik

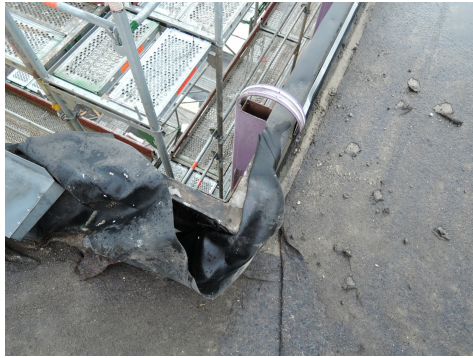
Hypalon Dachabdichtung (Photo: Arcadis Schweiz)

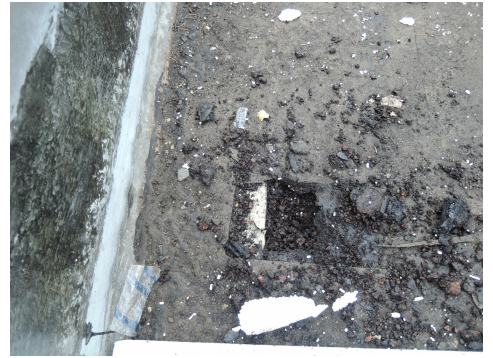
Hypalon Dachabdichtung (Photo: Arcadis Schweiz)

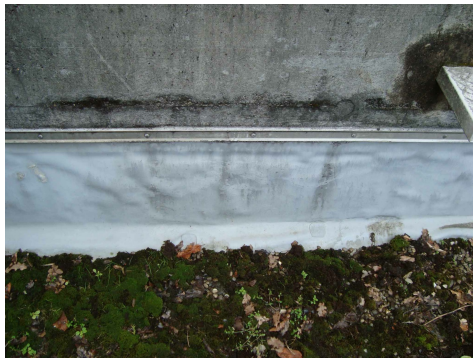
Hypalon mit Asbest. Oberseite. Photo Carbotech.

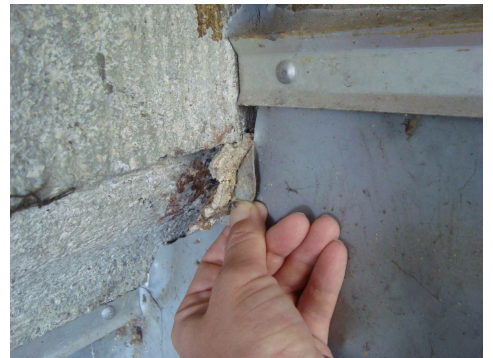
Hypalon mit Asbest. Beide Seiten. Photo Carbotech.

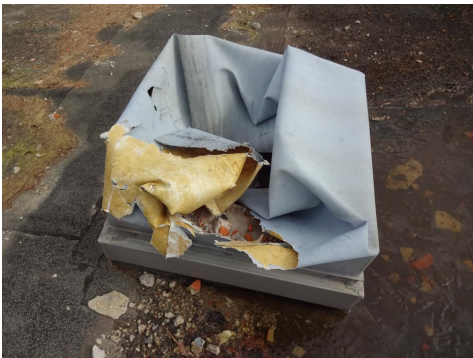
Beschädigte Kaminabdeckung aus Hypalon. Das Dach selber war ebenfalls mit Hypalon abgedeckt (unter der Bitumen-Pappe, die neueren Datums ist). Photo: J. Meyer, Solgeo AG

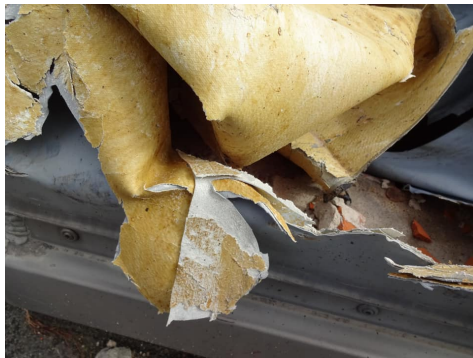
Detail der beschädigten Kamin-Abdeckung aus asbesthaltigem Hypalon. Photo: J. Meyer, Solgeo AG
