# Nicht-bituminöse Kleber / Kunstharz- Kleber

## Stand der Technik

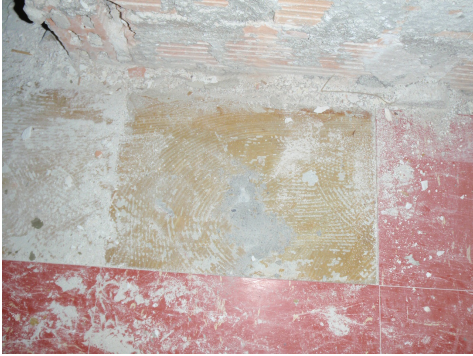
Kunststoff-Kleber unter Vinyl-Platten  
(hier ohne Asbest)
