# Nicht-bituminöse Kleber / Kunstharz-Kleber

## Stand der Technik

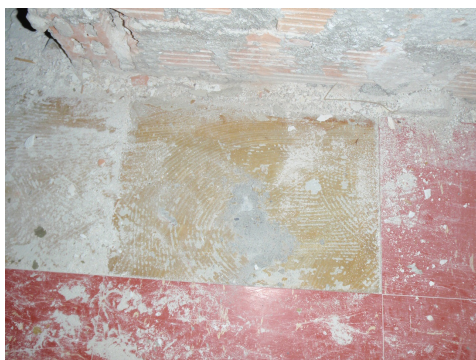
Kunststoff-Kleber unter Vinyl-Platten  
(hier ohne Asbest)
