Schaumstoff (z.B. Litaflex)

Stand der Technik

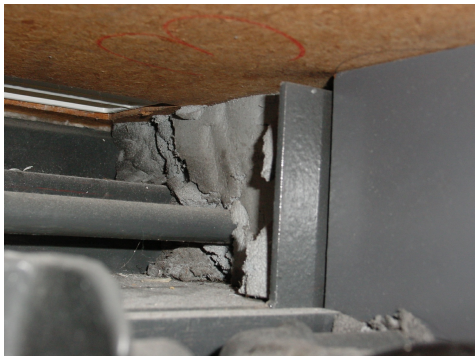
Litaflex als Brandabschottung bei Mauerdurchführung von Heizungsrohren im Brüstungsbereich. Photo: Carbotech AG

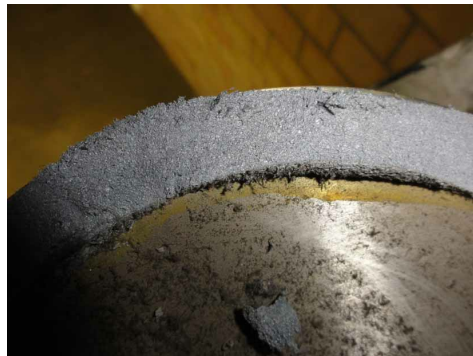
Detailaufnahme Litaflex an Heizrohr. Photo: Carbotech AG

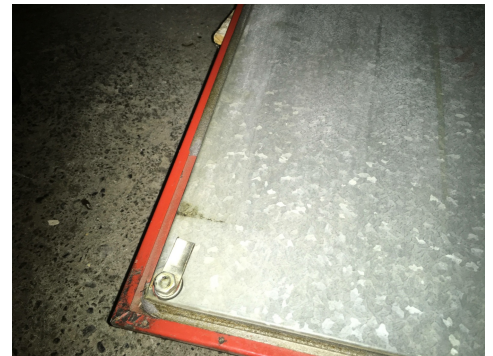
Asbest-Schaumstoff im Deckel eines Monoblocks. Photo: M. Hottarek, GEOTEST AG, 2020
