# Schaumstoff (z.B. Litaflex)

## Stand der Technik

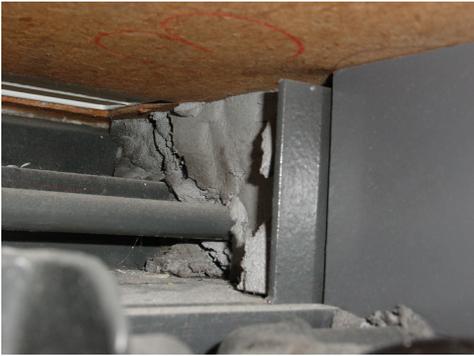
Litaflex als Brandabschottung bei Mauerdurchführung von Heizungsrohren im Brüstungsbereich. Photo: Carbotech AG

- Anschlagdichtung in **Brandschutzklappen** oder Dichtung der Revisionsklappen von **Lüftungsanlagen**
- **Brandabschottungen** (z.B. im Brüstungsbereich bei Leitungsdurchführungen von Raum zu Raum)
- Türdichtung von Brandschutztüren und **Tresoren**
- Stopfmasse von ausser Betrieb genommenen Leerrohren
- Auf abgehängten Deckenplatten in Korridoren
- Im Aufbau von Fassaden

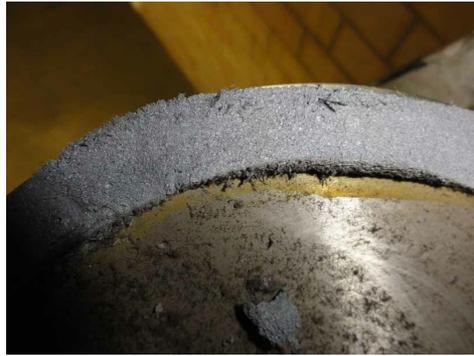
Detailaufnahme Litaflex an Heizrohr.  
Photo: Carbotech AG

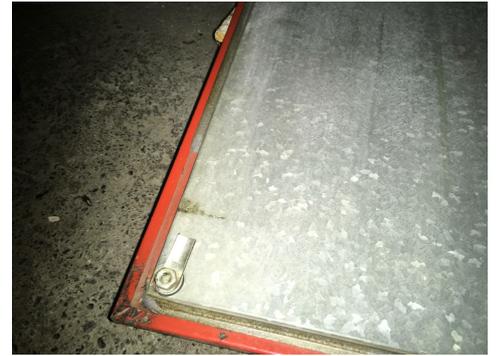
Asbest-Schaumstoff im Deckel eines Monoblocks. Photo: M. Hottarek, GEOTEST AG, 2020
