Schaumstoff (z.B. Litaflex)

Stand der Technik

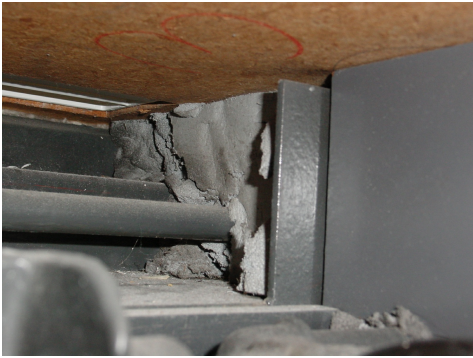
Litaflex als Brandabschottung bei Mauerdurchführung von Heizungsrohren im Brüstungsbereich. Photo: Carbotech AG

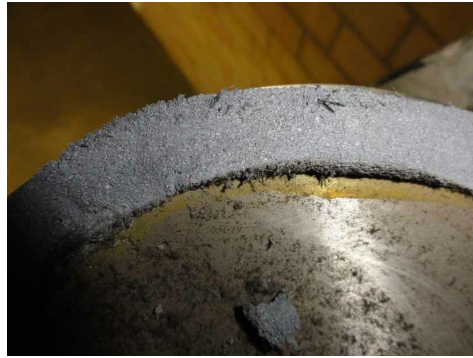
Detailaufnahme Litaflex an Heizrohr.
Photo: Carbotech AG
