Bremsbeläge / Kupplungsbeläge mit Asbest

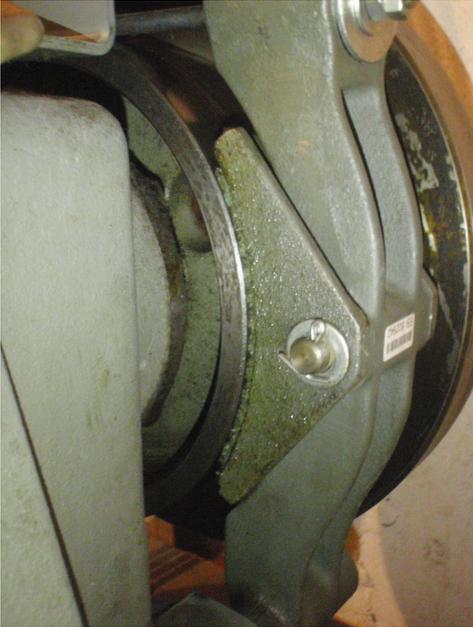
Asbestverdächtige Bremsbeläge eines Lifts

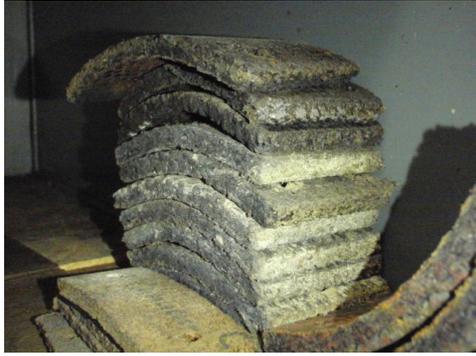
Bremsbeläge ausgebaut, Carbotech

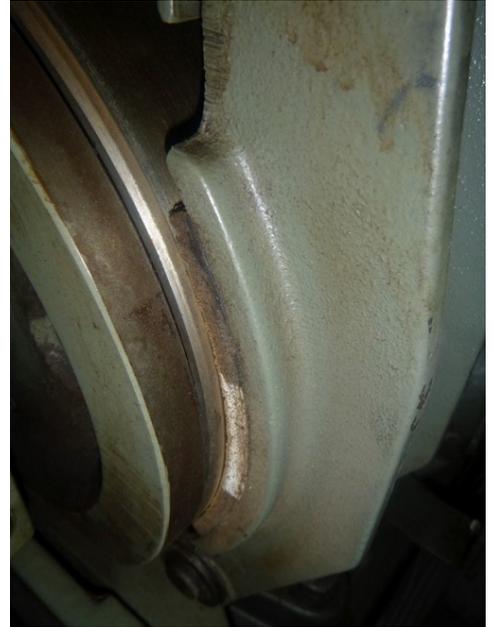
Bremsbeläge, Carbotech

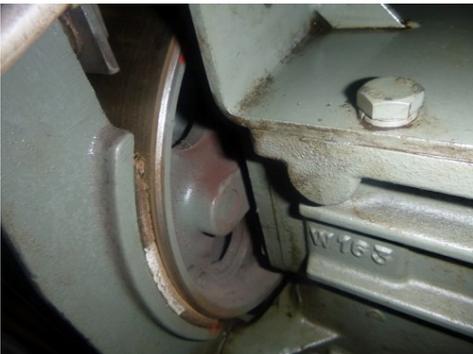
Bremsbeläge, Carbotech

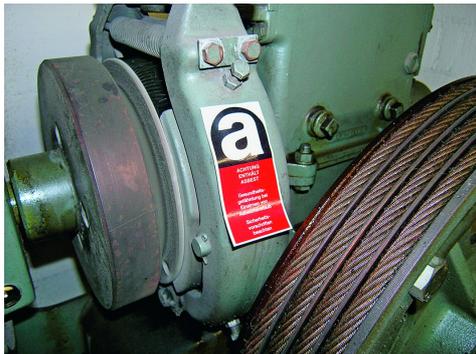
Asbesthaltige Bremsbeläge
