# Mehrschichtige Boden- und Wandbeläge / Cushion-Vinyl

## Stand der Technik

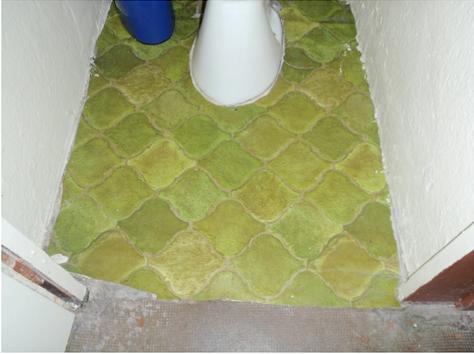
Mehrschichtiger Bodenbelag

Diese Beläge wurden vorwiegend in Bahnen (meist ca. 2-4 m breit) verlegt. Oft handelt es sich um Beläge mit einem Relief zur Imitation von Fliesen ("Florentiner"-Muster, siehe Fotos unten).

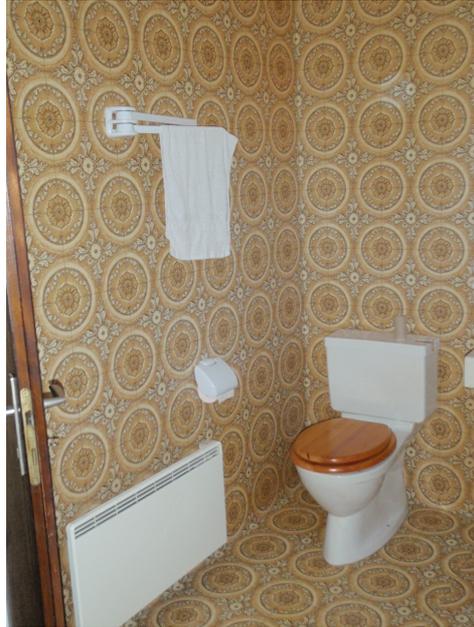
Boden- und Wandbelag (nicht Fliesen, sondern in Bahnen verlegt)

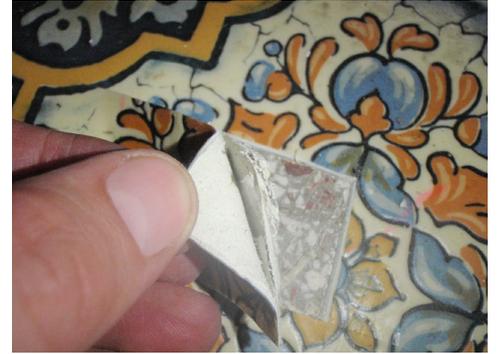
Mehrschichtiger Bodenbelag. Die untere Schicht ist von der Konsistenz her wie Karton und löst sich manchmal spontan ab

In diesen Bodenbelägen kann eine ca. 0.5 – 1 mm dicke Schicht (in der Regel die unterste, kartonartige Schicht) schwach gebundenen Asbest in hoher Konzentration (meist ca. 40-80 %, meist Chrysotil) enthalten. Visuell sieht diese Schicht ähnlich aus wie Asbestpappe.

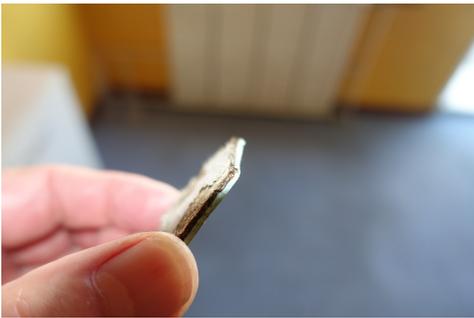
Bodenbelag mit asbesthaltiger Kork-Schicht (Amphibol-Asbest). Ist als schwach gebunden einzustufen.  
Photo: Carbotech AG.

Seltener sind PVC-Beläge mit Korkrücken mit Amphibolasbest (ca. 1-5 % Asbestgehalt), PVC-Beläge mit Korkrücken gelten daher ebenfalls als asbestverdächtige, mehrschichtige Bodenbeläge.
