# Mehrschichtige Boden- und Wandbeläge / Cushion-Vinyl

## Stand der Technik

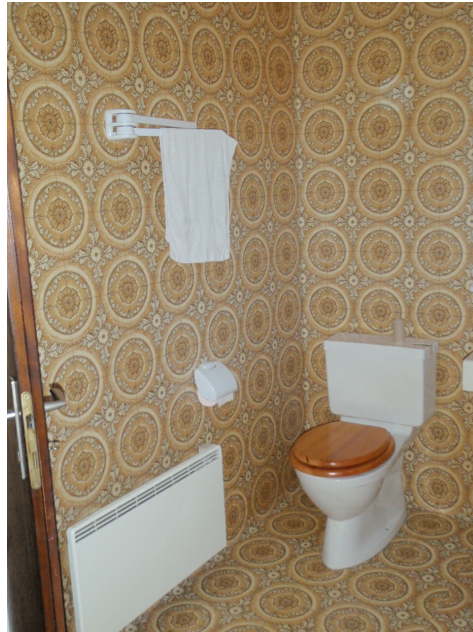
Boden- und Wandbelag (nicht Fliesen, sondern in Bahnen verlegt)

Diese Beläge wurden vorwiegend in Bahnen (meist ca. 2-4 m breit) verlegt. Oft handelt es sich um Beläge mit einem Relief zur Imitation von Fliesen ("Florentiner"-Muster, siehe Fotos unten).

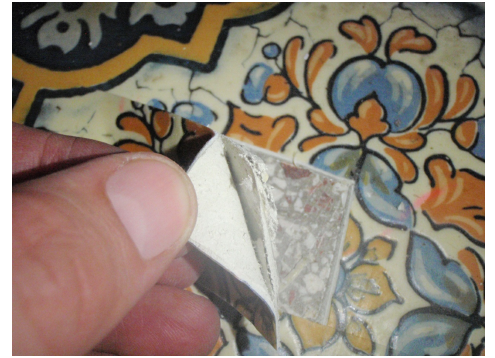
Mehrschichtiger Bodenbelag. Die untere Schicht ist von der Konsistenz her wie Karton und löst sich manchmal spontan ab

In diesen Bodenbelägen kann eine ca. 0.5 – 1 mm dicke Schicht (in der Regel die unterste, kartonartige Schicht) schwach gebundenen Asbest in hoher Konzentration (meist ca. 40-80 %, meist Chrysotil) enthalten. Visuell sieht diese Schicht ähnlich aus wie Asbestpappe.
