Rohrisolationen / Rohre mit Bitumen- resp. Teerbeschichtung

Stand der Technik

In vorliegendem Factsheet geht es um Bitumen- und Teerbeschichtungen auf Rohrisolationen (Kork, PIR etc.) und/oder auf Rohren selbst.

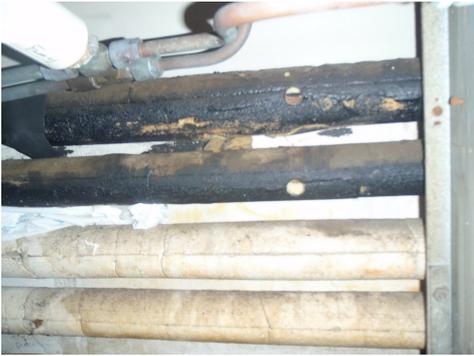
Rohrisolation mit asbesthaltigem Bitumen-Anstrich

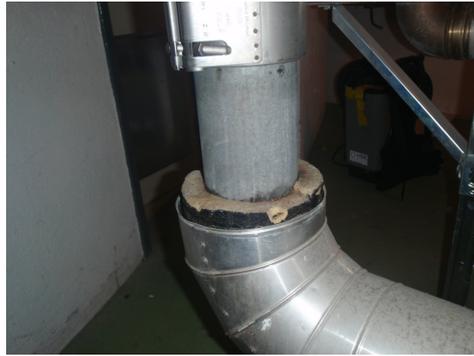
Rohrisolation mit asbesthaltigem Bitumen-Anstrich. Oft handelt es sich dabei um die Kaltwasser-Rohre (Kondenswasser verhindern)

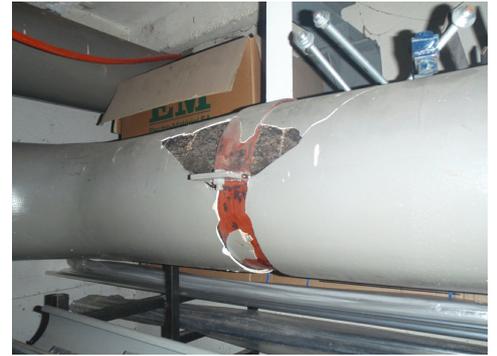
Rohrisolation Kork-Bitumen mit Gips-Verputz. Asbest im Gips

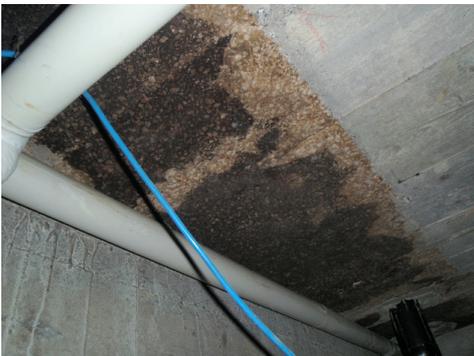
Kork-Bitumen-Isolation (Wärmebrücke). Die Isolation wurde noch vor dem Betonieren in die Schalung gelegt.

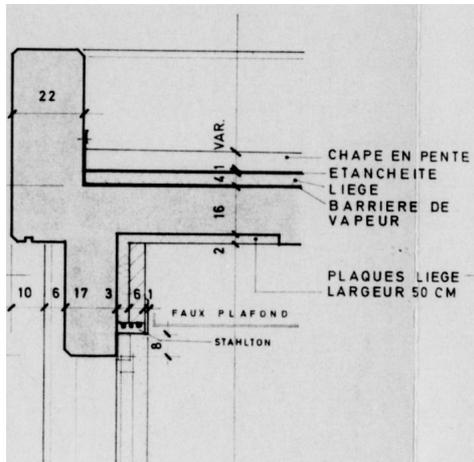
Position Teerkork ("liège") in einem Gebäude aus den 60er Jahren

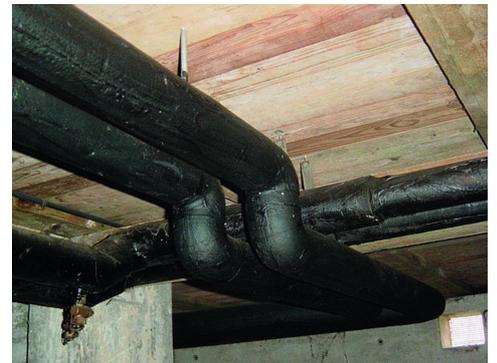
Bituminöser Anstrich auf Leitungsdämmung, Suva

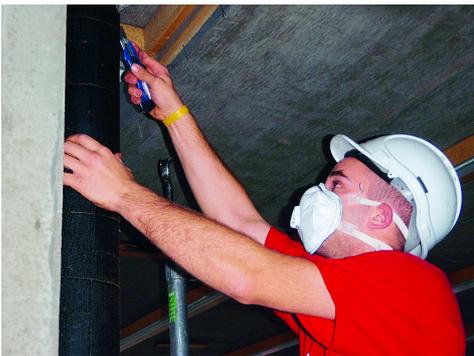
Entfernung der Leitungsdämmung mit asbesthaltigem Bitumenanstrich, Suva

Gemäss [Suva-Factsheet 33074](#) können entsprechende Materialien von einem instruierten Baufachmann entfernt werden (oranger Bereich). Der Raum ist dazu abzutrennen und FFP3-Masken sowie Einwegschutzanzüge zu verwenden. Der Raum muss gut durchlüftet werden. Ein Unterdruck wird aber nicht verlangt.
