Plaques de faux plafonds / plafonds acoustiques

Etat de la technique

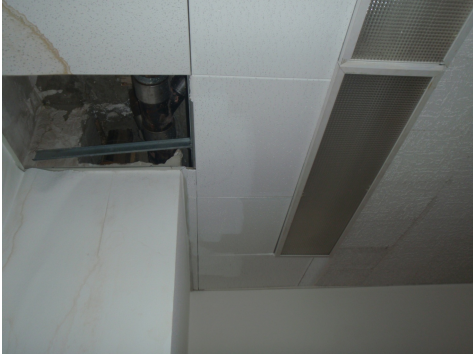
Faux plafonds acoustiques

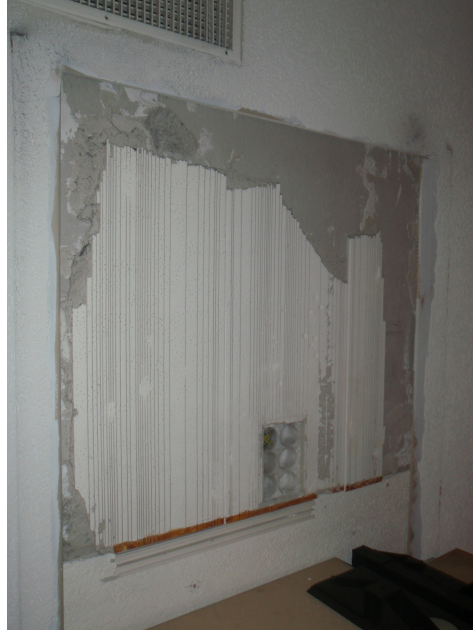
Isolation acoustique sur les murs, déjà partiellement retirée. Le matériau est généralement gris à l'intérieur.

Les plaques en fibres minérales sont grises ou beige.

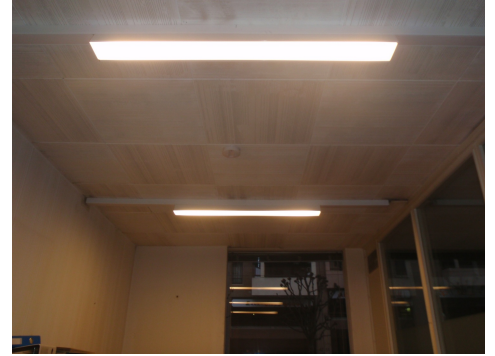
Faux plafonds acoustiques

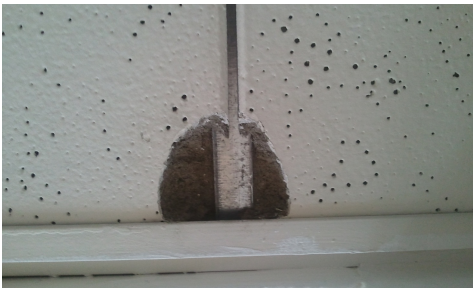
Faux plafond avec plaques acoustiques après échantillonnage.

Étant donné que l'analyse n'est pas simple (faible concentration, pratiquement aucune perte de matière lors du traitement des échantillons, fibres peuvent être recouvertes d'une peinture) et qu'il n'est souvent pas possible de distinguer visuellement des plaques d'âges différents, il faudrait prélever dans la même pièce suffisamment d'échantillons provenant de différents endroits avec suffisamment de matière (environ 3 x 3 cm). Cependant, les échantillons composites doivent être limités à un maximum de trois points d'échantillonnage. L'idéal est de procéder au prélèvement à l'aide d'un tube de prélèvement sur toute l'épaisseur de la plaque.

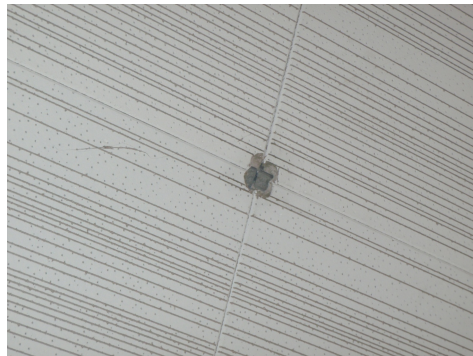
Faux plafond avec plaques acoustiques après échantillonnage.
