# Tissus, cordons, coussins, amiante pur

## Etat de la technique

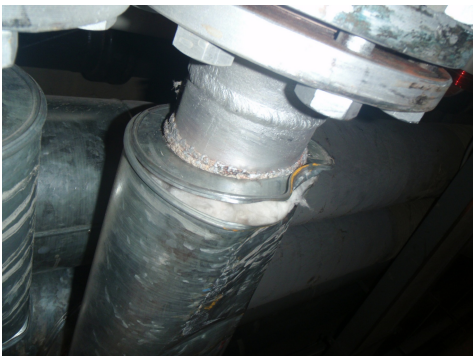
Tissus amiantés sur tuyau.

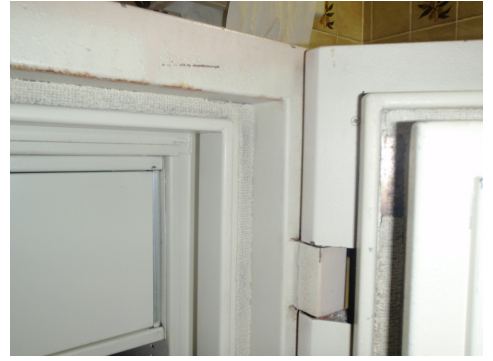
Tissus amiantés dans un coffre-fort

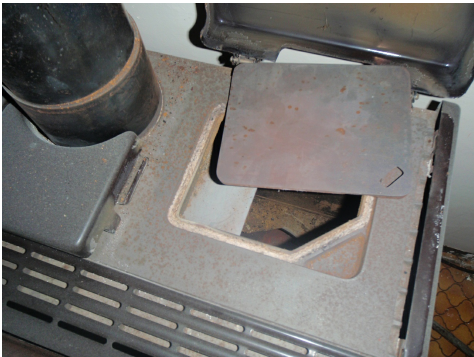
Bande amiantée dans un poêle à mazout

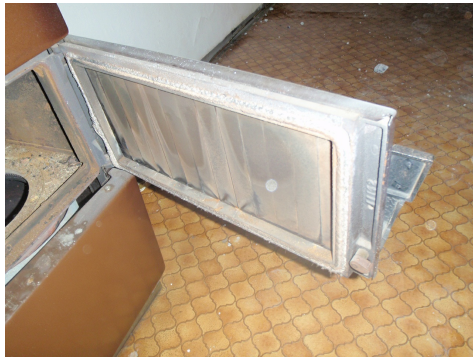
Bande amiantée dans un poêle à mazout

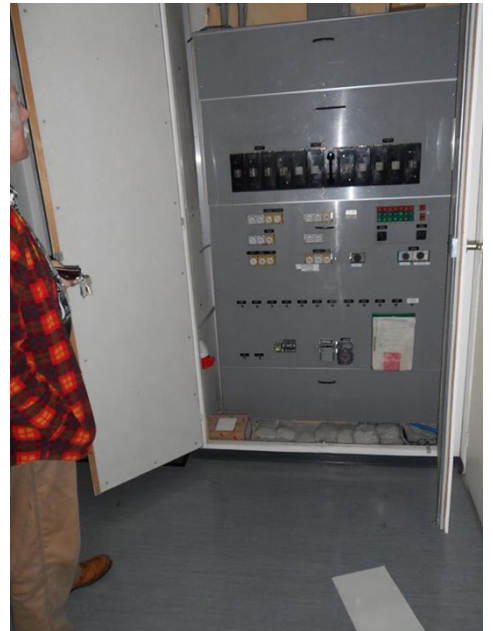
Photo de coussin d'amiante et de panneau léger contenant de l'amiante dans une armoire électrique

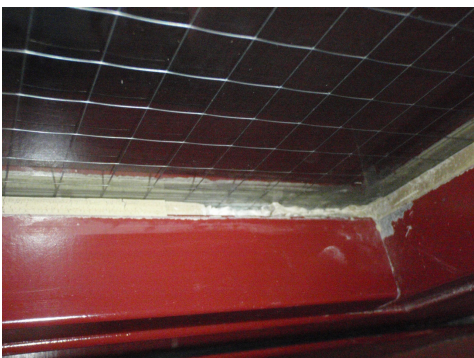
Portes coupe-feu avec du tissu amianté sous du mastic de fenêtre

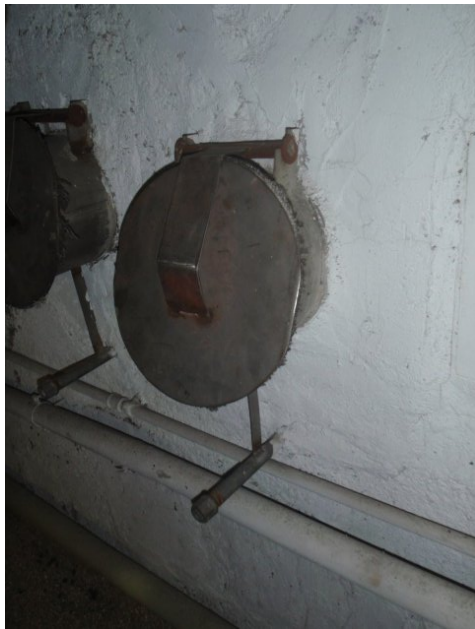
Clapets de cheminée avec tissu amianté

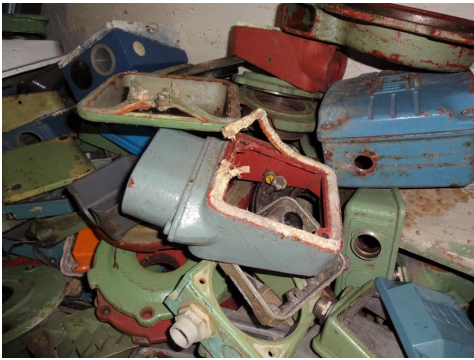
Tresse amianté dans vieille prise électrique 500 V. Photo: J. Meyer, Solgeo
