Amiante floqué / Flocage

Etat de la technique

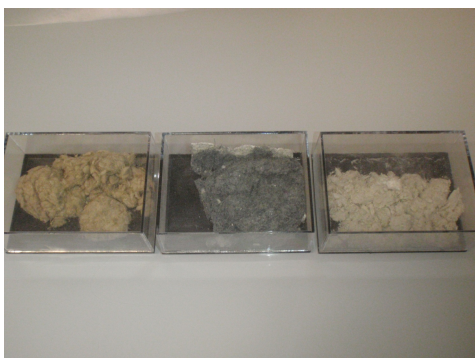
Différents types d'amiante floqué: de gauche à droite: amosite (amiante brun), crocidolite (amiante bleu) et chrysotyle (amiante blanc)

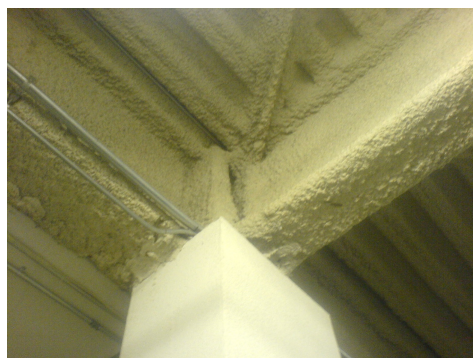
Flocage de protection contre les incendies - dans ce cas, sans amiante (date plus récente)

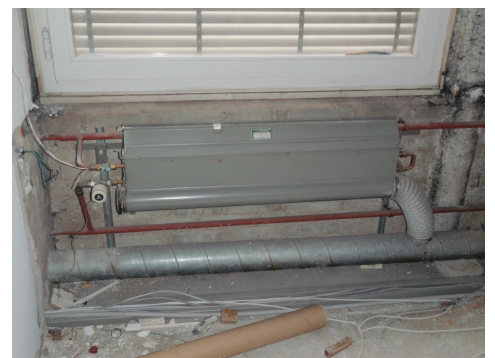
Amiante floqué utilisé comme isolation thermique sur des poutres en acier (à droite du chauffage/de la ventilation)

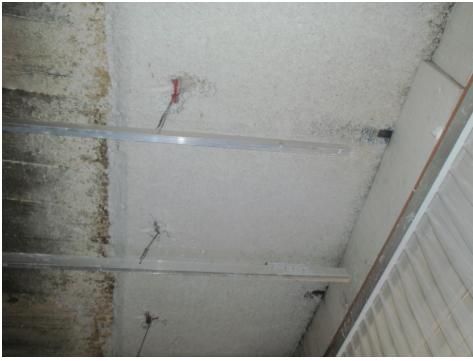
Amiante floqué utilisé comme isolation thermique sur une dalle en béton.

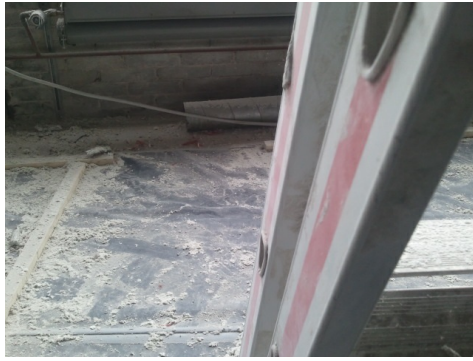
Amiante floqué réparti sur le sol pendant l'assainissement. De telles contaminations ne sont pas autorisées pendant l'assainissement. De plus, le matériau doit être humidifié pendant l'assainissement.

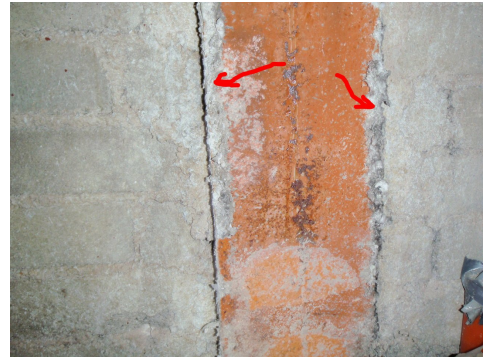
Poutres en acier nettoyées de manière insuffisante. De tels éléments doivent être assainis une nouvelle fois.

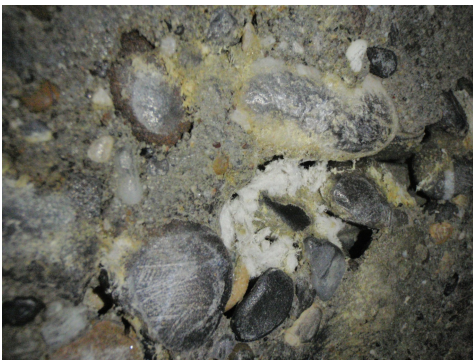
Résidus d'amiante floqué après assainissement (blanc). Le béton poreux ne peut pratiquement pas être assaini à 100%.

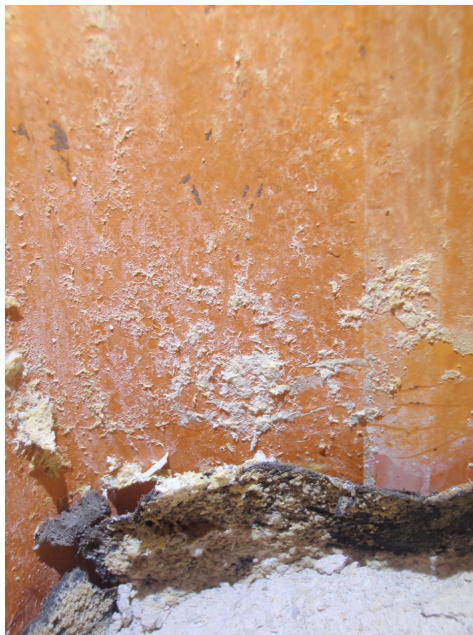
Poutres en acier nettoyées de manière insuffisante.

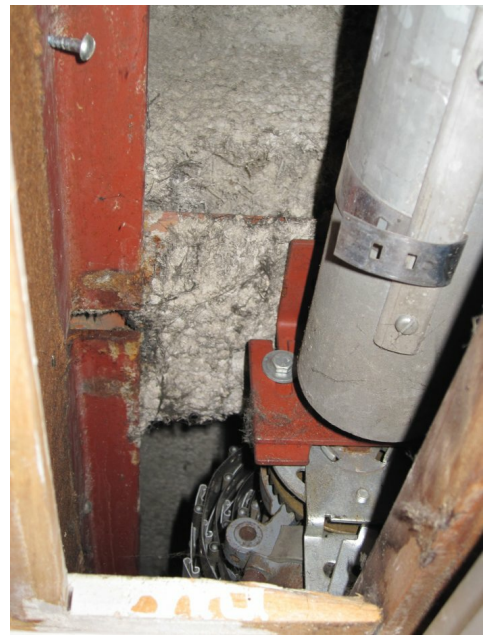
Amiante floqué dans des caissons de stores. Photo SC+P Sieber Cassina + Partner AG
