Amiante floqué / Flocage

Etat de la technique

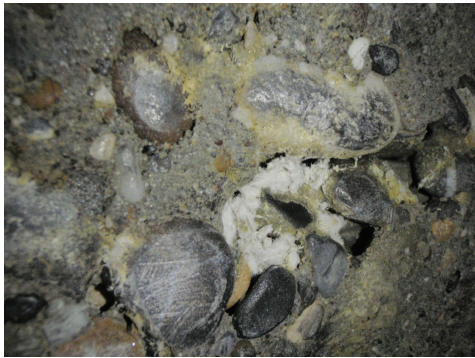
Résidus d'amiante floqué après assainissement (blanc). Le béton poreux ne peut pratiquement pas être assaini à 100%.

Amiante floqué réparti sur le sol pendant l'assainissement. De telles contaminations ne sont pas autorisées pendant l'assainissement. De plus, le matériau doit être humidifié pendant l'assainissement.

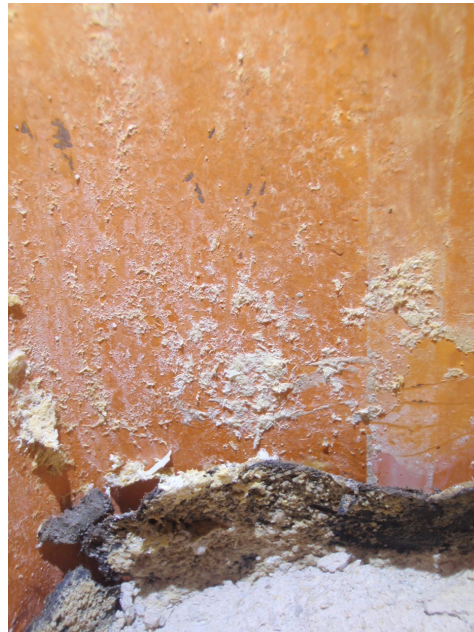
Poutres en acier nettoyées de manière insuffisante.

Poutres en acier nettoyées de manière insuffisante. De tels éléments doivent être assainis une nouvelle fois.

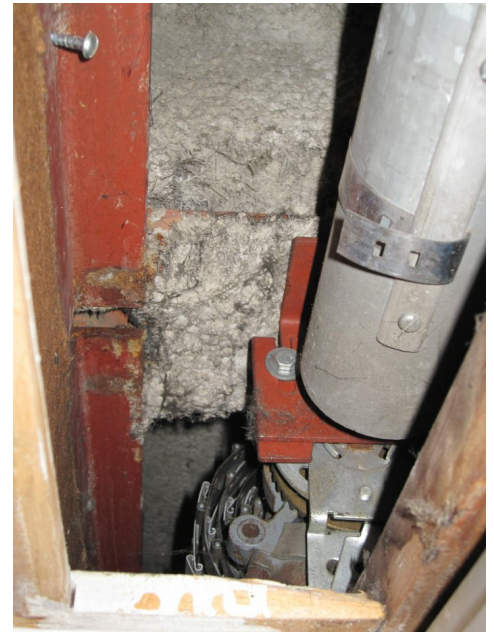
Amiante floqué dans des caissons de stores. Photo SC+P Sieber Cassina + Partner AG

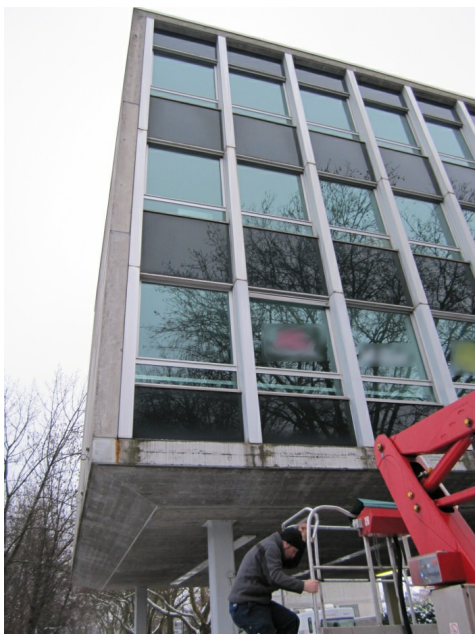
Bâtiment contenant de l'amiante dans les caissons de stores. Photo SC+P Sieber Cassina + Partner AG
