# Amiante floqué / Flocage

## Etat de la technique

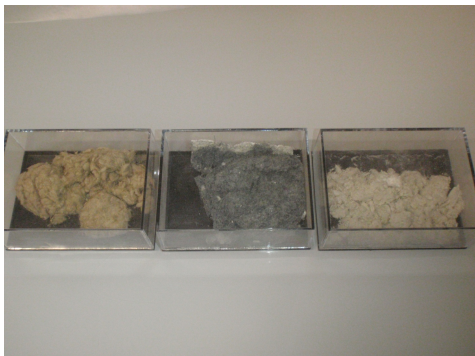
Différents types d'amiante floqué: de gauche à droite: amosite (amiante brun), crocidolite (amiante bleu) et chrysotyle (amiante blanc)

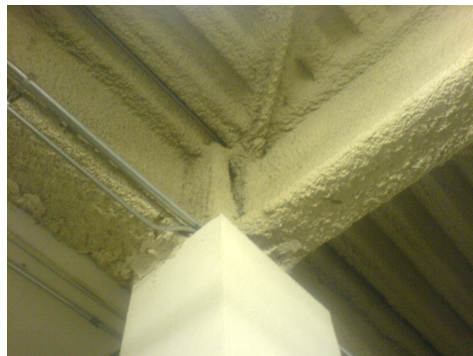
Flocage de protection contre les incendies - dans ce cas, sans amiante (date plus récente)

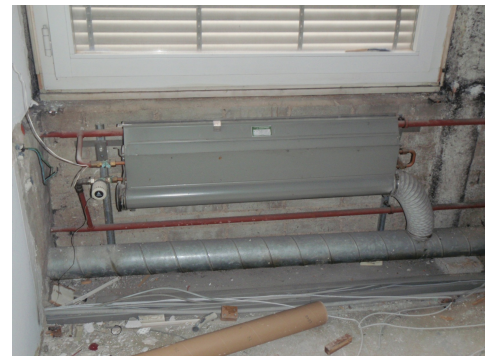
Amiante floqué utilisé comme isolation thermique sur des poutres en acier (à droite du chauffage/de la ventilation)

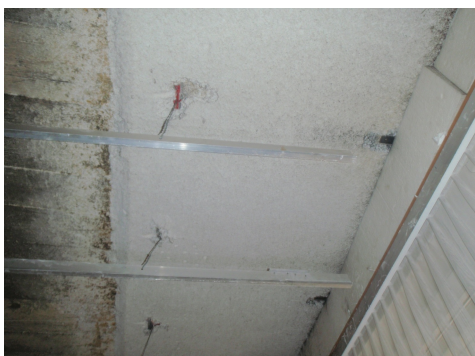
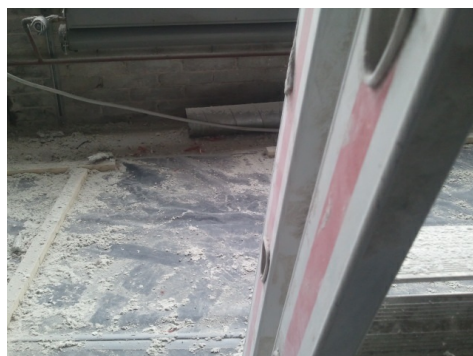
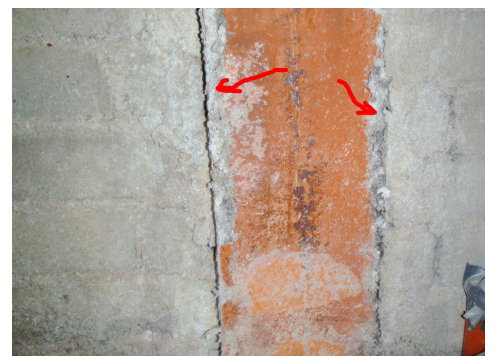
Amiante floqué utilisé comme isolation thermique sur une dalle en béton.

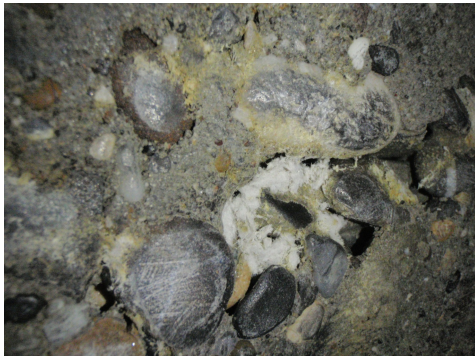
Résidus d'amiante floqué après assainissement (blanc). Le béton poreux ne peut pratiquement pas être assaini à 100%.

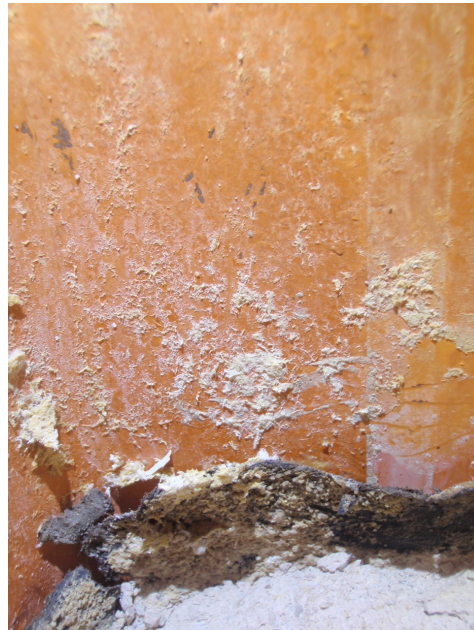
Poutres en acier nettoyées de manière insuffisante.

Poutres en acier nettoyées de manière insuffisante. De tels éléments doivent être assainis une nouvelle fois.

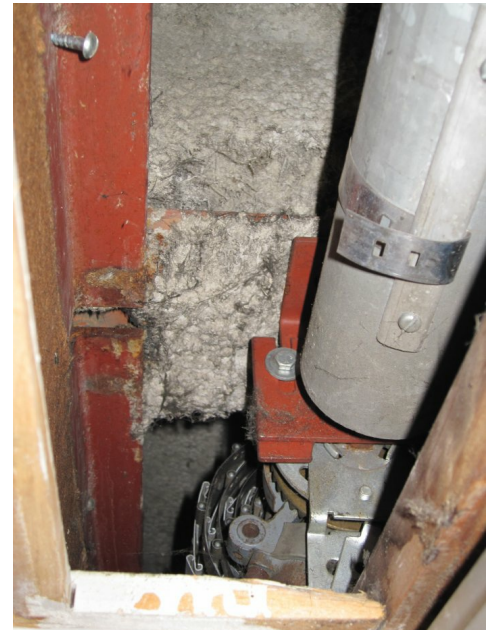
Amiante floqué dans des caissons de stores. Photo SC+P Sieber Cassina + Partner AG

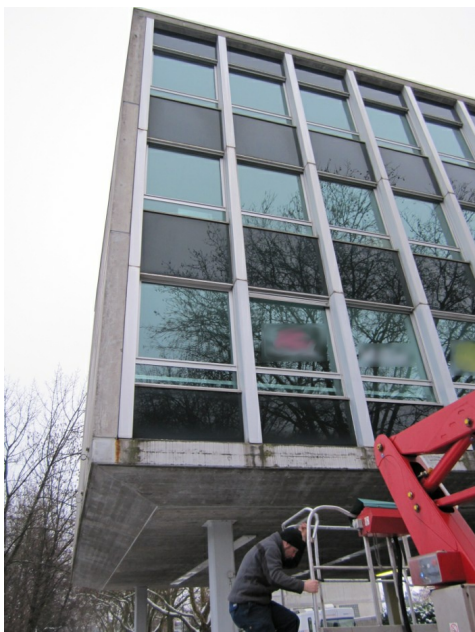
Bâtiment contenant de l'amiante dans les caissons de stores. Photo SC+P Sieber Cassina + Partner AG
