Crépis, enduits

Etat de la technique

La présente fiche décrit l'état de la technique par rapport au diagnostic, l'évaluation et l'assainissement de crépis. Le contenu de cette fiche est régulièrement réévalué dans le cadre du projet Polludoc et mis à jour si nécessaire.

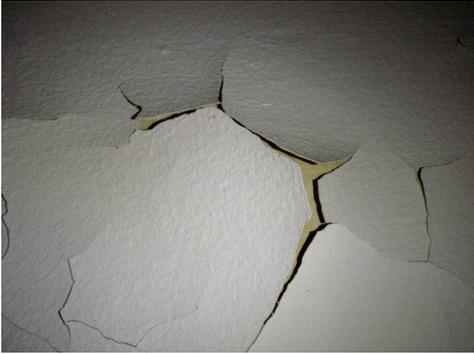
Crépi écaillé. Photo: S. Schneeбели

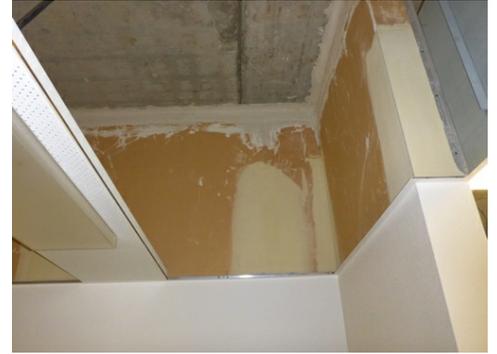
Photo d'enduit avec amiante
