Ascenseurs, monte-charges, escaliers roulants

Etat de la technique

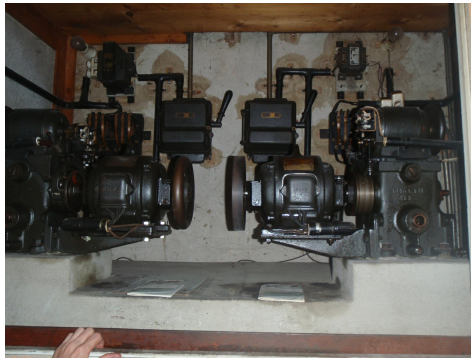
Photo moteur monte / monte charge dans restaurant. Les plaquettes de frein sont potentiellement amiantés.

- Garnitures de freins
- Revêtements de sol (y compris la colle) dans les cabines d'ascenseurs
- Panneaux légers ou en fibrociment derrière les luminaires et derrière ou dans les tableaux électriques / boîtes à fusibles / moteurs électriques

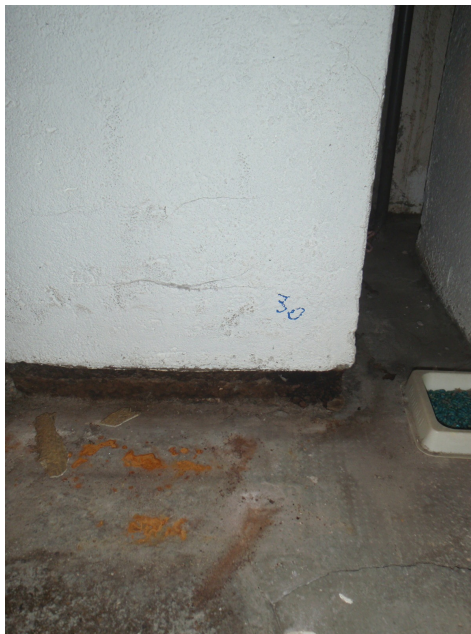
Panneaux en liège bitume dans le socle du moteur d'ascenseur

- Peintures contenant des PCB (dans l'ascenseur mais aussi dans le local de machinerie et dans la cage d'ascenseur)
- Résidus de lubrifiants et d'huiles hydrauliques contenant des PCB (dans le local de machinerie de l'ascenseur) pour les ascenseurs hydrauliques datant d'avant 1986
- Panneaux en liège bitume contenant des HAP sur les fondations de la cage d'ascenseur ou comme isolation du local de machinerie de l'ascenseur
