Ascenseurs, monte-charges, escaliers roulants

Etat de la technique

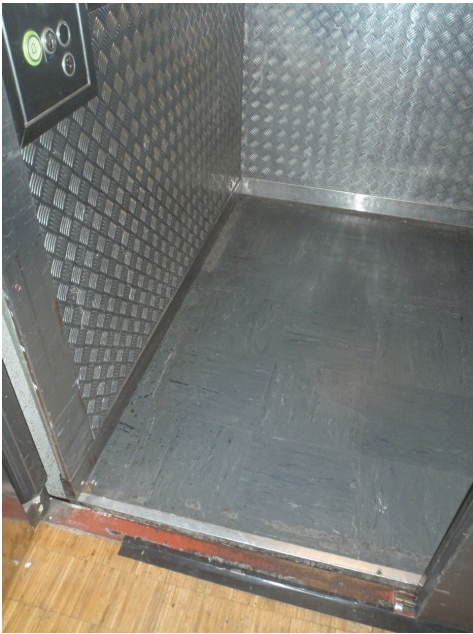
Monte-charge avec revêtement de sol en dalles de vinyle (ici non amiantées).

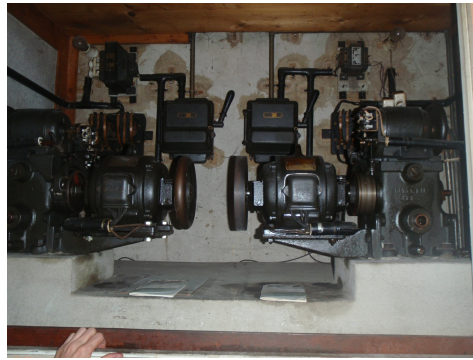
Photo moteur monte / monte charge dans restaurant. Les plaquettes de frein sont potentiellement amiantés.

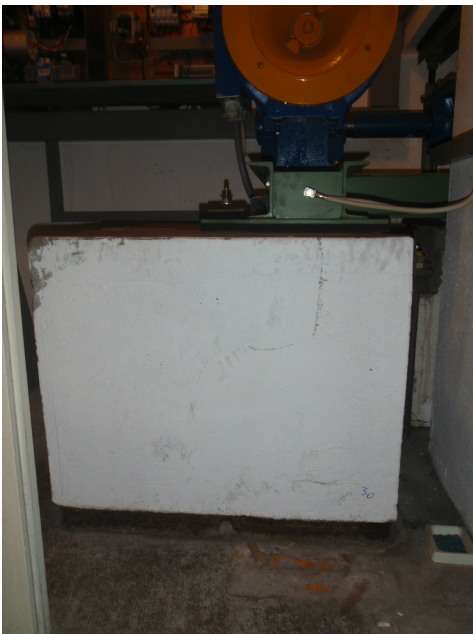
Panneaux en liège bitume dans le socle du moteur d'ascenseur

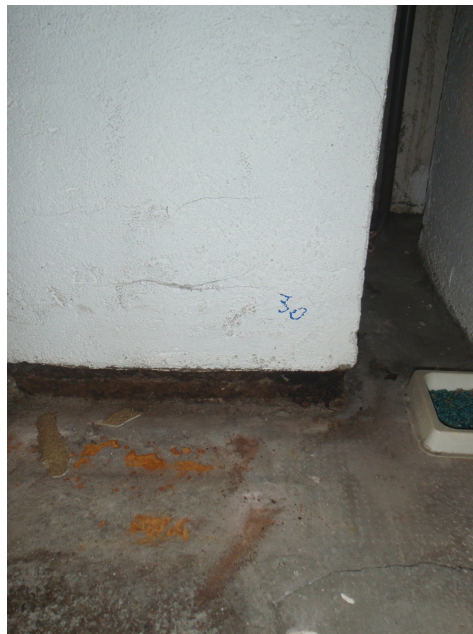
Panneaux en liège bitume dans le socle du moteur d'ascenseur

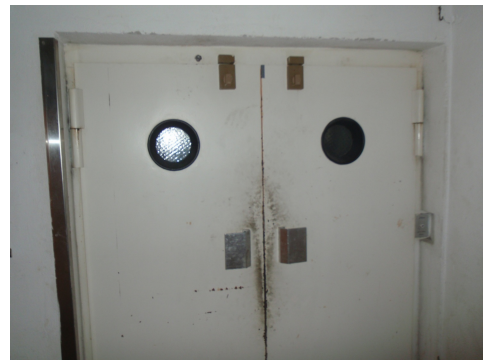
Portes de l'ascenseur avec possible isolation

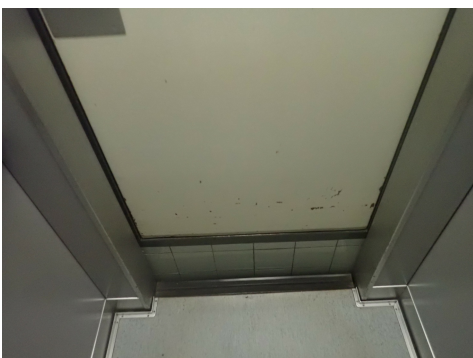
Marquage de l'étage dans la cage de

l'ascenseur par une faïence dont la colle
peut contenir de l'amiante
