Colles / mastics / enduits de plâtre

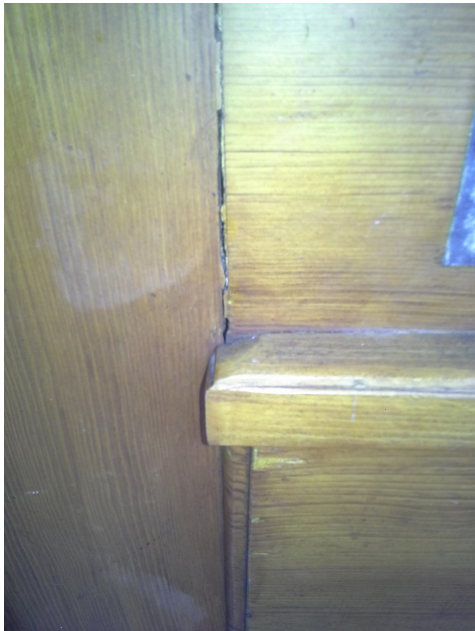
Enduit contenant de l'amiante sur du bois. Photo: Bafob GmbH

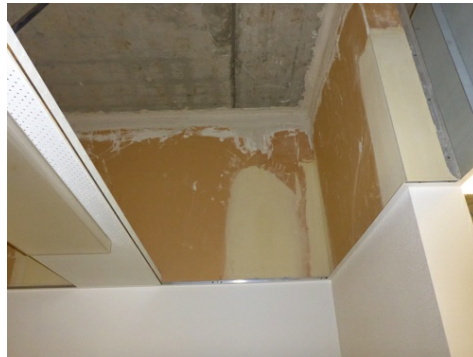
Enduit contenant de l'amiante. Pose dans les années 1970. Photo de Carbotech AG

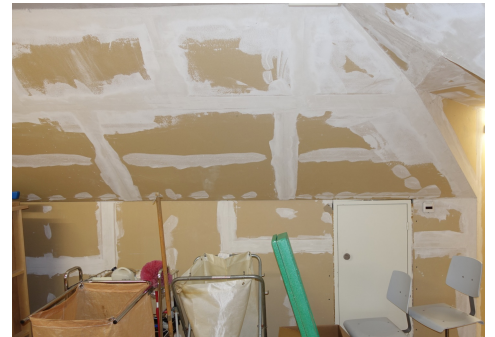
Enduit sur du plâtre cartonné avant crépissage (ici, non amiante). Photo de Carbotech AG
