# Coffres-forts et armoires d'archivage contenant de l'amiante

## Etat de la technique

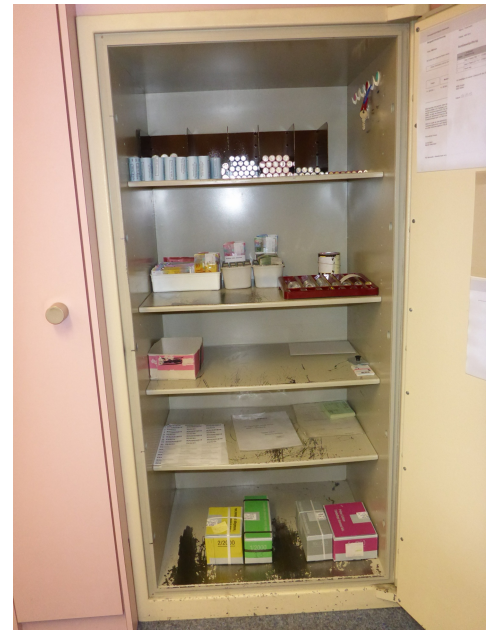
Coffre-fort avec panneaux légers contenant de l'amiante (avant démontage du volet intérieur). Photo: Ecosens AG, Wallisellen
