Étanchéités synthétiques (p.ex. Hypalon / CSM)

Etat de la technique

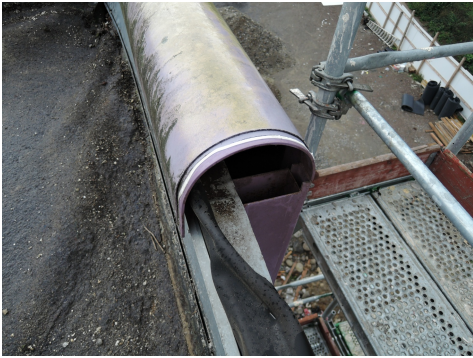
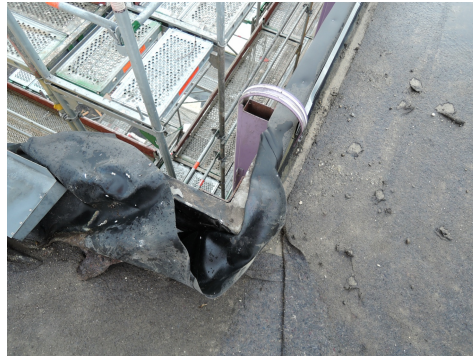
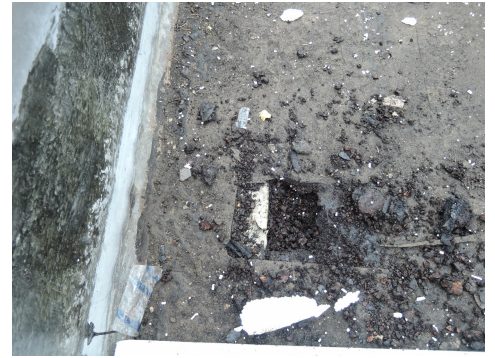
Etanchéité de toit Hypalon (Photo: Arcadis Schweiz)

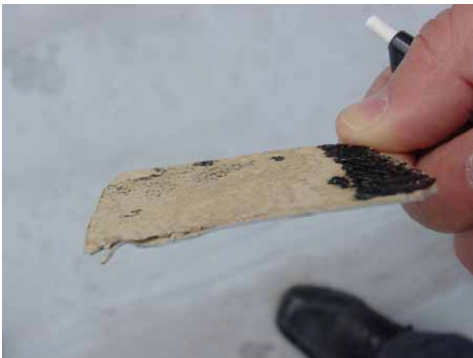
Photo présentant la couche amiantée (semblable au cushion vinyle). Photo: Carbotech.

Un échantillon par matériau est suffisant, car il s'agit d'un matériau homogène. La couche inférieure comportant de l'amiante est généralement bien visible à l'œil nu.

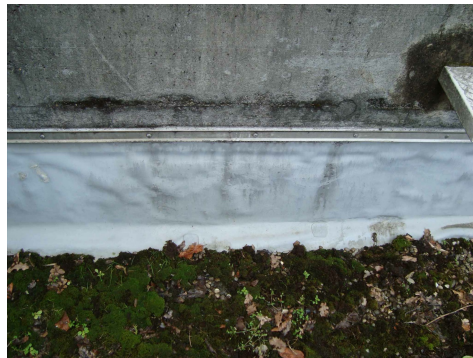
Hypalon avec amiante. Partie supérieure. Photo: Carbotech.

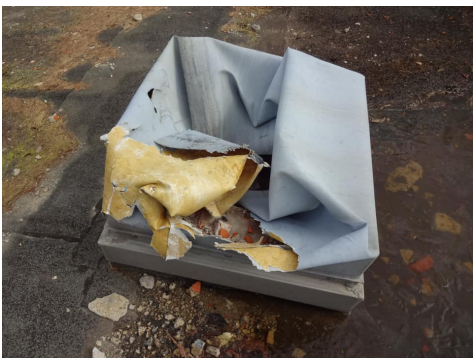
Beschädigte Kaminabdeckung aus Hypalon. Das Dach selber war ebenfalls mit Hypalon abgedeckt (unter der Bitumen-Pappe, die neueren Datums ist). Photo: J. Meyer, Solgeo AG

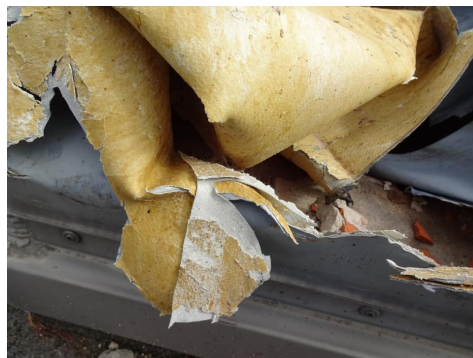
Detail der beschädigten Kamin-Abdeckung aus asbesthaltigem Hypalon. Photo: J. Meyer, Solgeo AG
