# Amiante projeté (p.ex. Transpirex)

## Etat de la technique

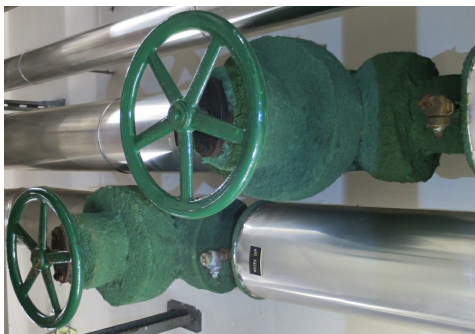
Transpirex avec amiante  
(Photo: Gebäuediagnostik Siegart AG)

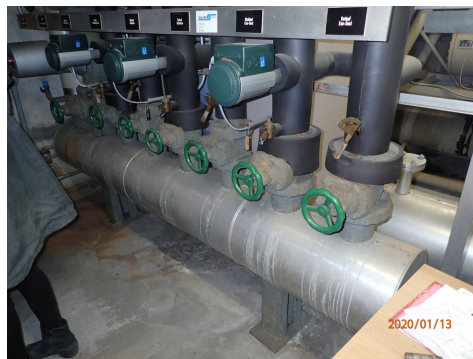
Transpirex avec amiante (20-50 %  
Chrysotile) dans chaufferie d'une école  
(Photo: Carlos Campoamor, Arcadis  
Schweiz AG)
