# Mousse amiantée (p.ex. Litaflex)

## Etat de la technique

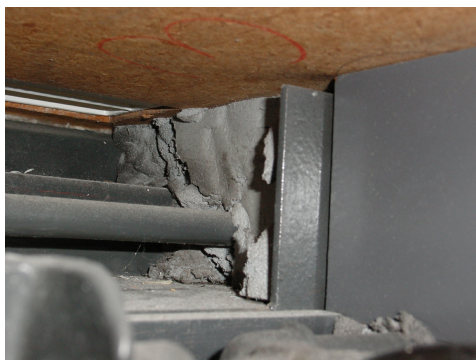
Litaflex comme protection anti-feu autour d'un tube de chauffage. Photo: Carbotech AG

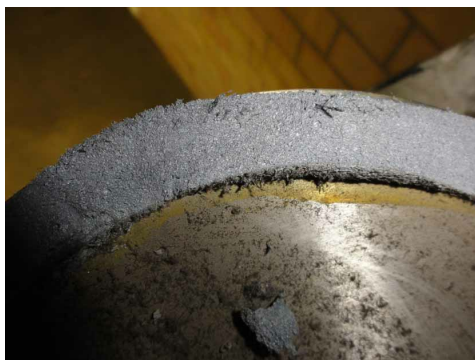
Detail: Litaflex comme protection anti-feu autour d'un tube de chauffage. Photo: Carbotech AG

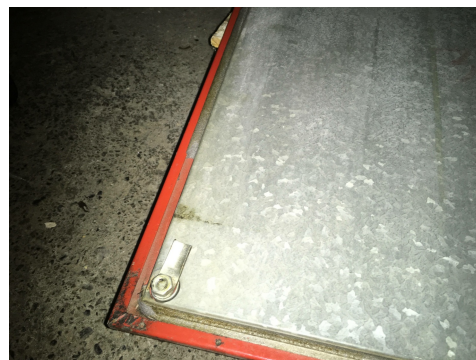
Mousse amiante dans le couvercle d'un monobloc. Photo: M. Hottarek, GEOTEST AG, 2020
