# Matériaux radioactifs dans les bâtiments

## Etat de la technique

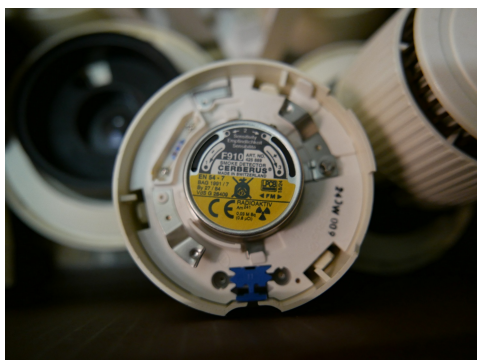
Détecteur de fumée ionisant de la marque Cerberus contenant de l'Americium. Photo: S. Schneebeli, Louis & Picadus sàrl

Le **détecteur de fumée à ionisation (DFI)** a été développé par les deux physiciens Ernst Meili et Walter Jäger chez Cerberus AG. Les premiers DFI sont apparus sur le marché en 1946. Ces capteurs, équipés d'une substance radioactive, d'abord avec du radium et par la suite avec principalement de l'américium, ont

Dans les **détecteurs de fumée à ionisation**, la source radioactive est encapsulée dans un boîtier léger. À long terme, la corrosion peut provoquer des fuites depuis le boîtier. Des dommages mécaniques dus à un choc (p. ex. lors du déplacement de meubles de grande taille) sont également possibles. Cela permet à la matière radioactive de se répandre dans l'air ambiant du local. Cependant, il n'y a généralement pas de danger d'exposition pour les personnes.

Les **détecteurs de fumée à ionisation** doivent être marqués sur la face inférieure avec le signe d'avertissement de radiation. Normalement, ils peuvent être retirés du socle vissé et remontés simplement en les tournant. L'installateur du système peut également fournir des informations sur l'utilisation éventuelle des DFI.

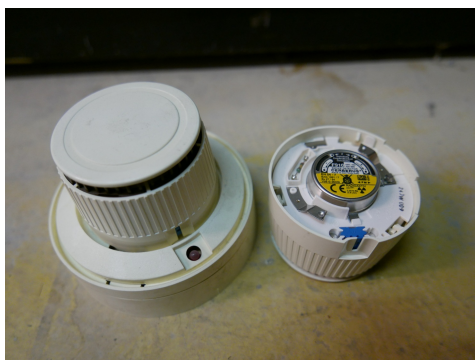
Détecteur de fumée ionisant de la marque Cerberus contenant de l'Americium. Photo: S. Schneebeli, Louis & Picadus sàrl

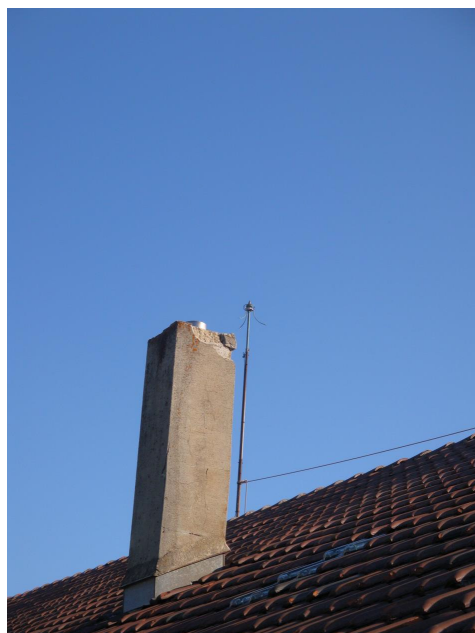
Paratonnerres radioactifs. Photo: G. Di Tommaso et al., BAG

Les **paratonnerres** radioactifs ont été installés principalement en France et en Suisse Romande jusqu'à la fin des années 1980. Dans ces systèmes de protection contre la foudre, une substance radioactive est censée ioniser l'air autour du conducteur métallique par son rayonnement et ainsi diriger la foudre sur lui. Comme substances radioactives, ces paratonnerres contiennent généralement du radium-226 ou de l'américium-241 avec une radioactivité d'environ 30 kBq à 70 MBq. Plusieurs de ces sources de rayonnement étaient montées sur un mât.

Pour autant que les **paratonnerres** radioactifs restent intacts sur le toit d'un bâtiment, ils ne constituent aucun danger. Si en revanche, des pièces tombent à cause de la corrosion ou de la foudre, ou si des paratonnerres sont démontés et stockés à l'intérieur d'une maison, ils peuvent provoquer un rayonnement qui dépasse les valeurs limites et constituer ainsi un danger pour les occupants.

Dans le cas des **paratonnerres**, une évaluation visuelle doit être faite pour savoir si des sources de rayonnement y sont présentes. On peut supposer qu'il ne s'agit que de cas isolés en Suisse Romande. En outre, des cadastres correspondants existent pour les cantons de Genève et de Fribourg.

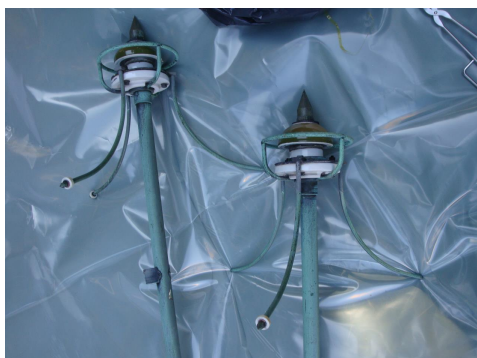
Paratonnerres radioactifs démontés. Photo: G. Di Tommaso et al., BAG

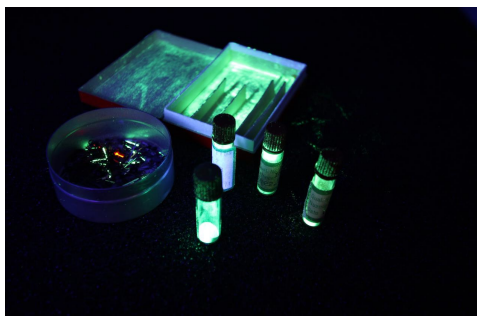
Peinture radioactive pour cadrans et les

Cadrans et les aiguilles de montres.

aiguilles de montres. Photo: G. Di Tommaso et al., BAG

De 1907 à 1963, l'industrie horlogère suisse a utilisé des **peintures luminescentes** contenant du radium. Une peinture luminescente radioactive est toujours constituée de sulfures luminescents, qui sont rendus lumineux par une substance radioactive. En plus du radium-226, les isotopes radioactifs mésothorium, radiothorium, prométhium, strontium et, à partir des années 1960, le tritium, moins dangereux, ont été utilisés plus tard pour activer le sulfure de zinc. Le tritium a été successivement remplacé dans les années 1990 par des peintures luminescentes sans nucléides radioactifs. Des sources de tritium gazeux enfermées dans de petites ampoules de verre sont cependant encore utilisées aujourd'hui dans l'industrie horlogère.

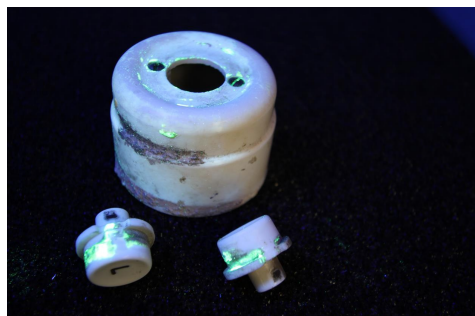
Peinture radioactive sur commutateur

d'éclairage. Photo: G. Di Tommaso et al., BAG

Ces peintures ont été utilisées non seulement pour les cadrans et les aiguilles de montres, mais aussi pour d'autres dispositifs d'affichage, des marquages sur des dispositifs optiques et des interrupteurs, en particulier pour les équipements dans le secteur militaire et aéronautique. Cependant, même dans les anciens bâtiments construits autour des années 1920, les interrupteurs d'éclairage et d'ascenseur ainsi que les prises de courant, peuvent être munis de peinture luminescente radioactive.

Afin de vérifier si une peinture phosphorescente ou une **peinture luminescente** radioactive est présente, entreposer les objets dans l'obscurité pendant plusieurs heures et vérifier ensuite s'ils continuent à briller. Les substances radioactives génèrent leur propre énergie lumineuse et luisent indépendamment de l'incidence de la lumière. Cependant, cet effet n'est pas présent dans tous les cas. Une reconnaissance univoque de cette peinture luminescente n'est possible qu'en mesurant le débit de dose.

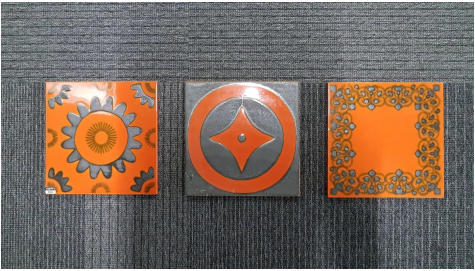
Carreaux de céramique contenant de l'uranium naturel dans la glaçure. Photo: G. Di Tommaso et al., BAG

**Les carreaux de céramique** peuvent avoir une teneur accrue en matières radioactives naturelles (NORM). La glaçure contient de l'uranium naturel. Les carreaux orange de l'usine de céramique Laufen, mis en vente dans les années 70 et 80, sont concernés par ce phénomène. Les carreaux de céramique d'anciens poêles en faïence, qui ont été construits jusqu'au début du 20ème siècle, peuvent également être concernés.

Certains **carreaux de céramique** peuvent contenir de l'uranium naturel dans la glaçure avec une activité radioactive supérieure à la limite de libération (LL) (voir introduction).

Dans le cas des carreaux des faïences en céramique, les **carreaux** orange de l'usine de céramique Laufen (années 70 et 80, cf. photos dans [1]) ainsi que les carreaux des poêles en faïence, construits au début du 20ème siècle, peuvent être concernés (cf. l'introduction de cette fiche technique). Les matériaux correspondants doivent être considérés comme étant radioactifs par défaut et désignés ainsi dans le rapport.

La procédure et les mesures de protection pour le retrait des **carreaux de céramique** radioactifs dépendent du rayonnement radioactif et du type de travaux d'assainissement. Le ponçage de la glaçure des carreaux orange doit être évité en raison du danger potentiel pour les personnes. Dans certains cas, la méthode d'assainissement doit être clarifiée en concertation avec l'OFSP.
