Garnitures / plaquettes de frein / d'embrayage

Etat de la technique

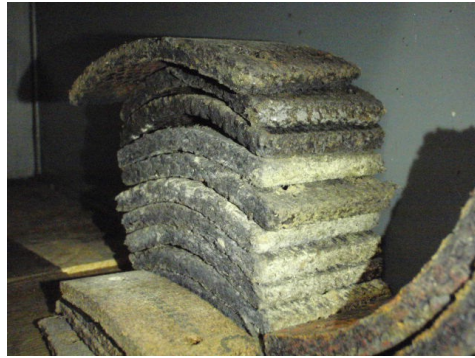
Garnitures de frein démontées, Carbotech

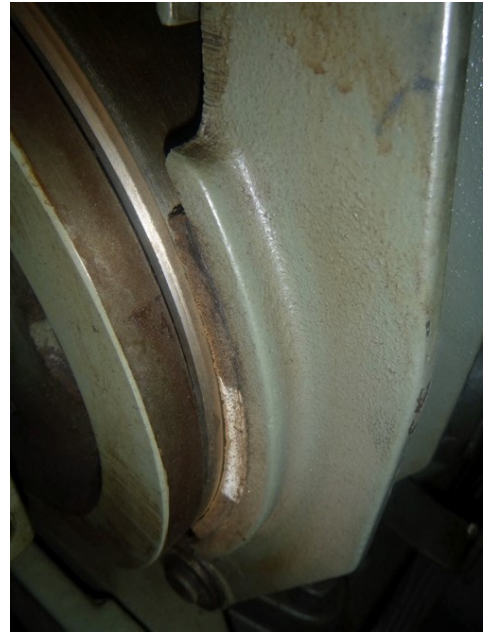
Garnitures de frein, Carbotech

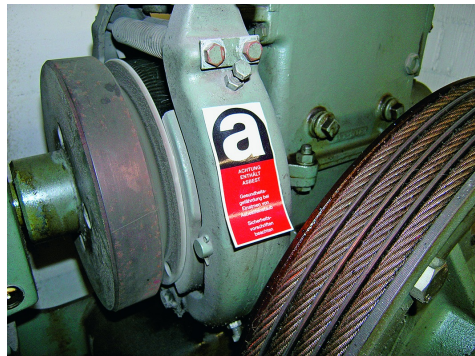
Plaquettes de frein amiantées
