Amianto floccato/rivestimenti spruzzati

Stato della tecnica

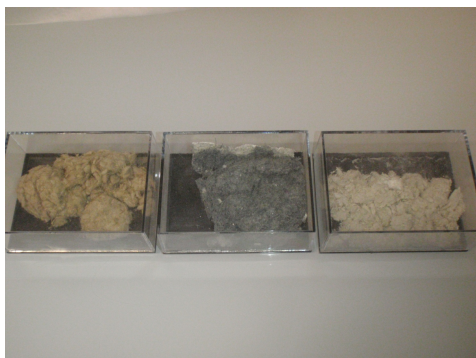
Diversi tipi di amianto floccato: da sinistra a destra: amosite (amianto bruno), crocidolite (amianto azzurro) e crisotilo (amianto bianco).

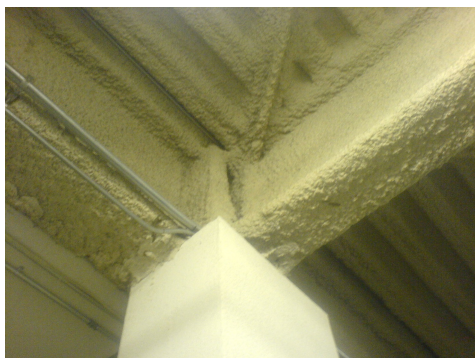
Isolamento floccato utilizzato come protezione antincendio - in questo caso senza amianto (più recente).

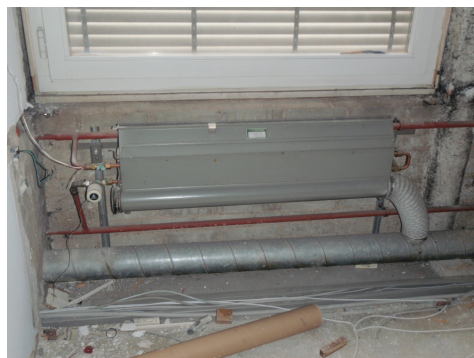
Amianto floccato utilizzato come isolamento termico su un supporto in acciaio (a destra del riscaldamento/della ventilazione).

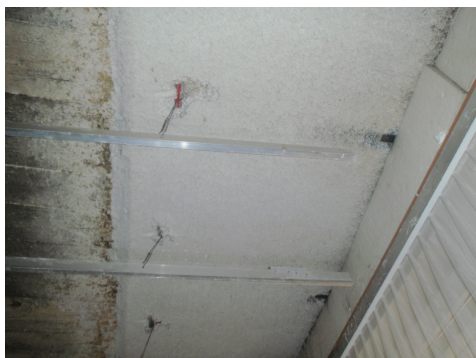
Amianto floccato utilizzato come isolamento termico su una soletta in calcestruzzo.

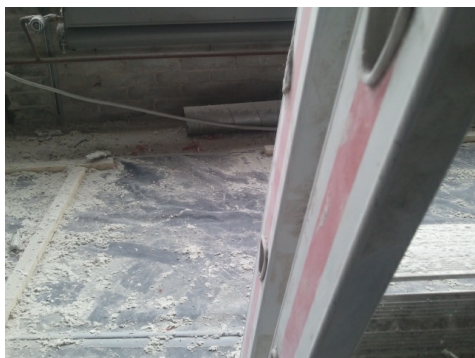
Bonifica da amianto floccato: materiale depositatosi a terra durante i lavori. Tali contaminazioni non sono consentite.

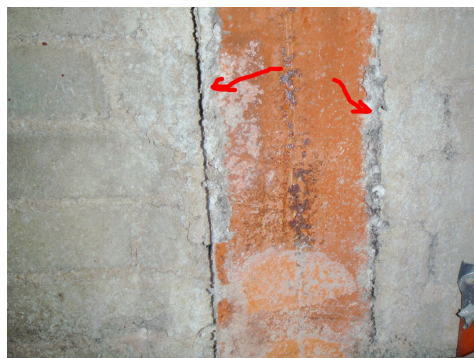
Trave in acciaio non pulita sufficientemente. Tali elementi devono essere di nuovo bonificati.

Inoltre, in questo tipo di intervento il materiale deve essere bagnato.

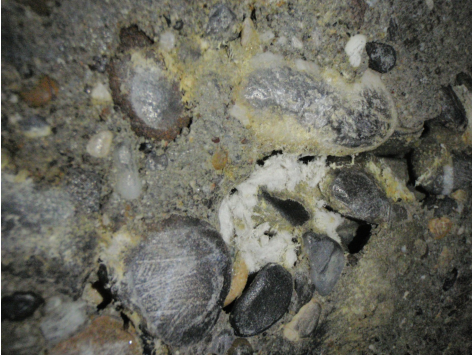
Resti di amianto floccato dopo la bonifica (bianco). Praticamente, il calcestruzzo poroso non può più essere bonificato al 100%.

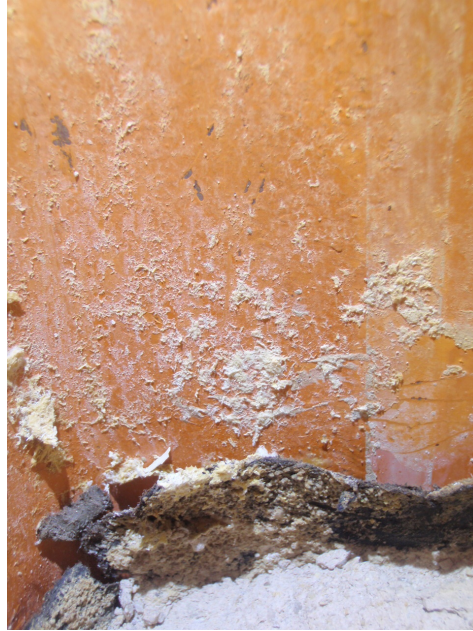
Trave in acciaio non pulita sufficientemente.

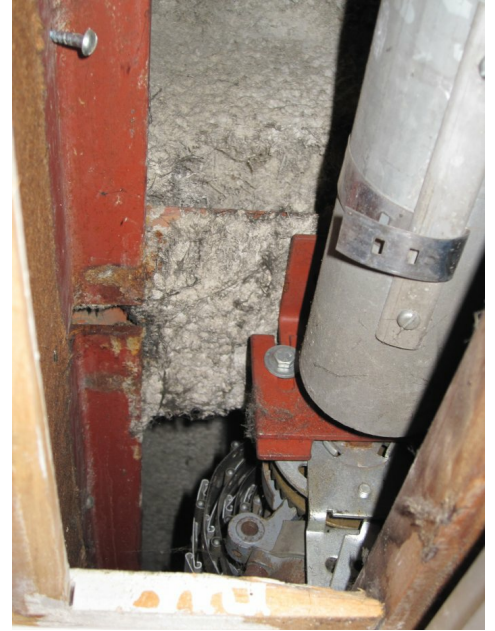
Amianto floccato nel cassonetto delle tapparelle. (Foto SC+P Sieber Cassina + Partner AG)

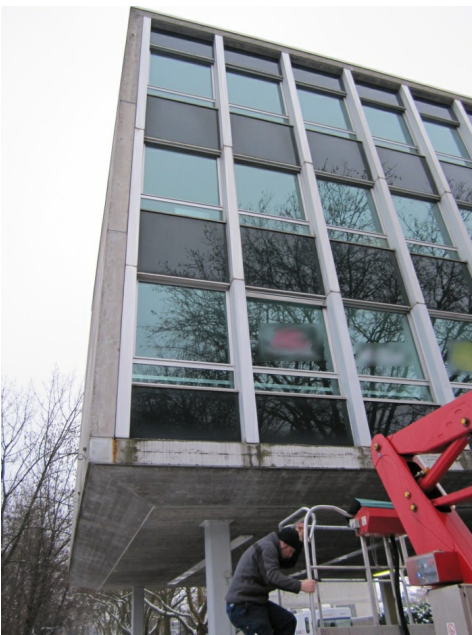
Edificio con amianto floccato nel cassonetto delle tapparelle. (Foto SC+P Sieber Cassina + Partner AG)
