Amianto floccato/rivestimenti spruzzati

Stato della tecnica

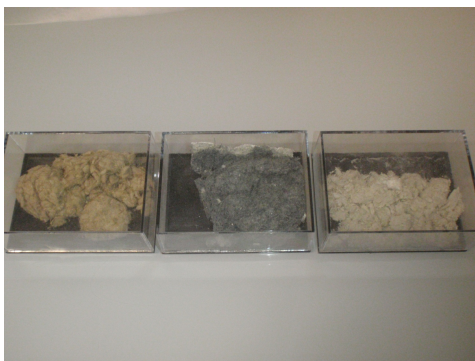
Diversi tipi di amianto floccato: da sinistra a destra: amosite (amianto bruno), crocidolite (amianto azzurro) e crisotilo (amianto bianco).

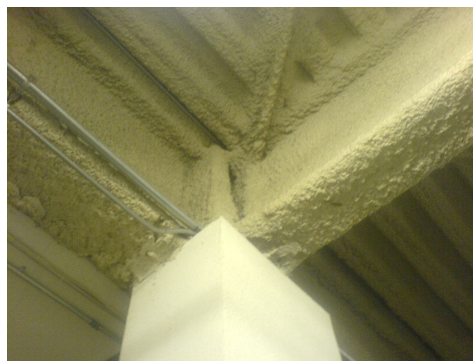
Isolamento floccato utilizzato come protezione antincendio - in questo caso senza amianto (più recente).

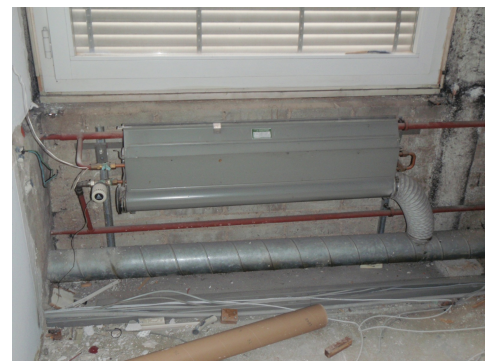
Amianto floccato utilizzato come isolamento termico su un supporto in acciaio (a destra del riscaldamento/della ventilazione).

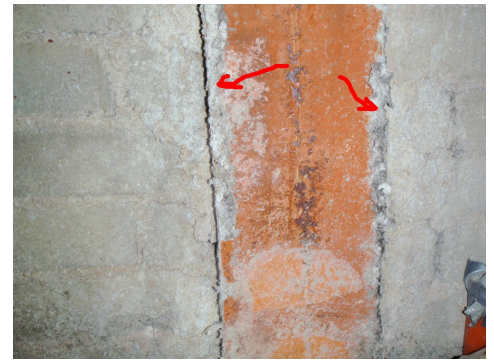
Trave in acciaio non pulita sufficientemente. Tali elementi devono essere di nuovo bonificati.

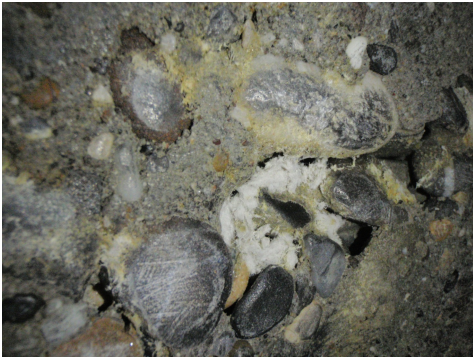
Resti di amianto floccato dopo la bonifica (bianco). Praticamente, il calcestruzzo poroso non può più essere bonificato al 100%.

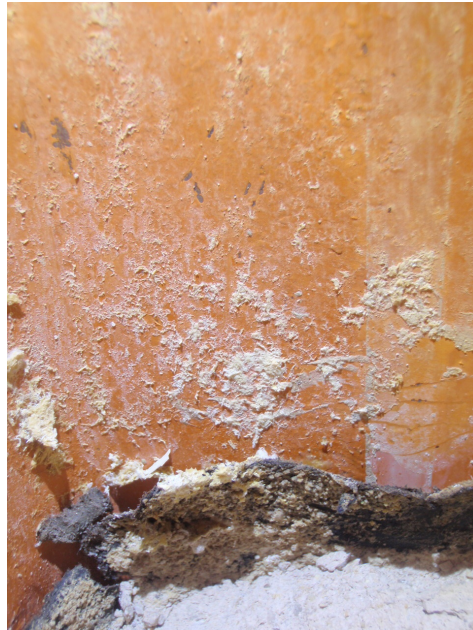
Trave in acciaio non pulita sufficientemente.

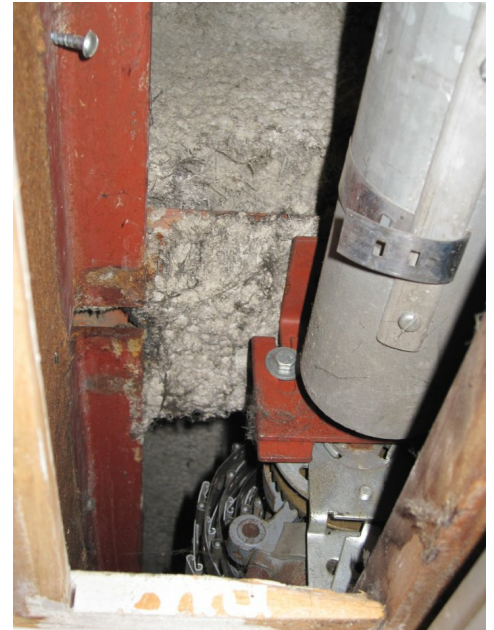
Amianto floccato nel cassonetto delle tapparelle. (Foto SC+P Sieber Cassina + Partner AG)

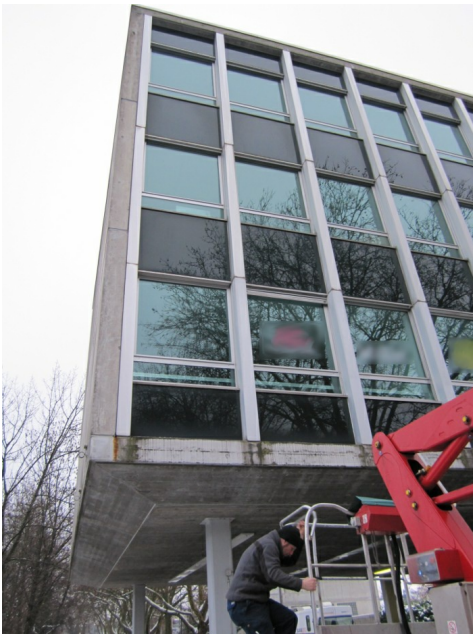
Edificio con amianto floccato nel cassonetto delle tapparelle. (Foto SC+P Sieber Cassina + Partner AG)
