Le sostanze nocive
nelle costruzioni

Pavimenti in legno-cemento, in fibre di legno agglomerate e in xilolite, massetti in magnesite

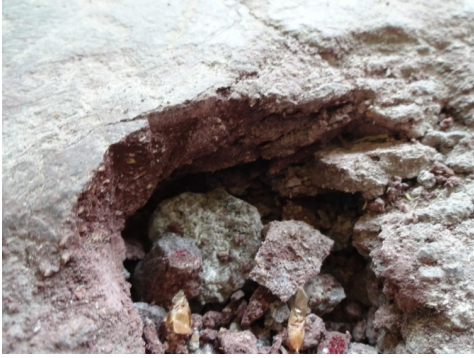
Pavimento in legno-cemento contenente amianto.

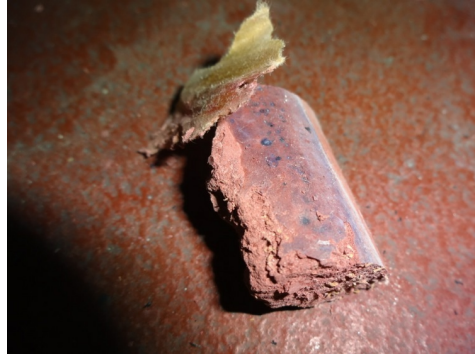
Pavimento in legno-cemento contenente amianto.

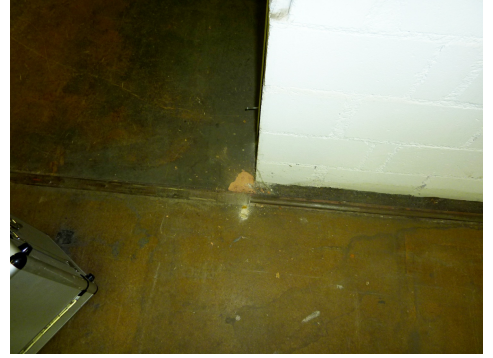
Pavimento in legno-cemento contenente amianto. (Foto: Arcadis AG, Simon Küng)

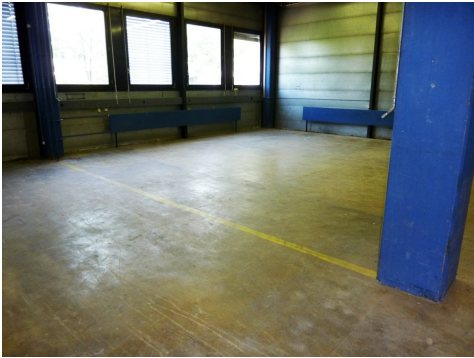
Pavimento in legno-cemento contenente amianto. (Foto: Arcadis AG, Simon Küng)

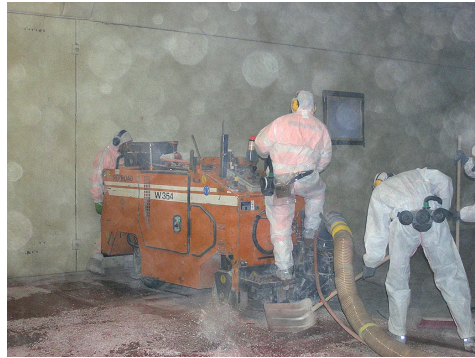
Rimozione del massetto in magnesite, Suva

Rimozione del pavimento:

- **Zona di pericolo arancione:** esecuzione con procedura verificata per lavori a bassa esposizione (ad es. [DGUV Information 201-012](#)), previa consultazione della Suva (scheda tematica no. 33088).
- **Zona di pericolo rossa:** esecuzione da parte di una ditta specializzata riconosciuta:
 - Rimozione dei rivestimenti mediante fresatura con dispositivo di aspirazione e nebulizzazione d'acqua secondo la scheda tematica della Suva no. 33089 (tuttavia non è possibile nessuna semplificazione delle misure di protezione).
 - Rimozione con metodi tradizionali (ad esempio mediante spazzatura) secondo la [direttiva CFSL no. 6503, capitolo 7](#).

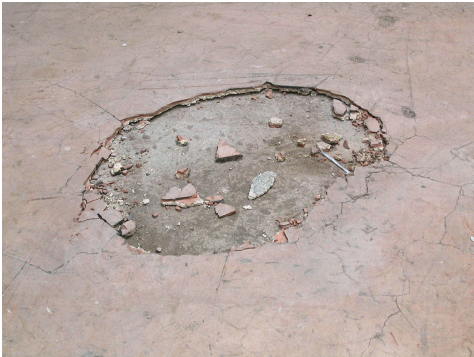
Massetto in magnesite, Suva
