Le sostanze nocive
nelle costruzioni

Serrande tagliafuoco

Stato della tecnica

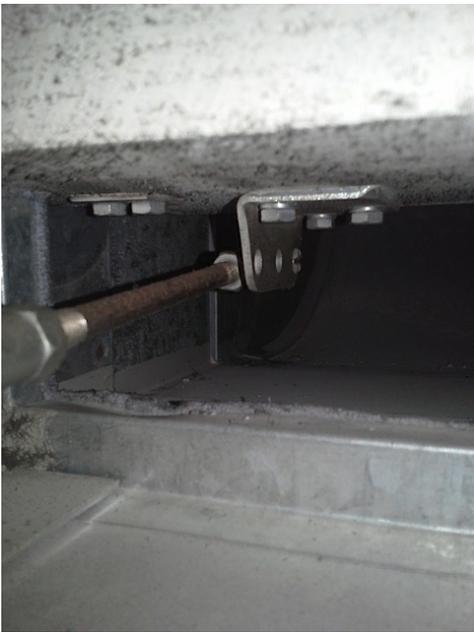
Serranda tagliafuoco con guarnizione contenente amianto.

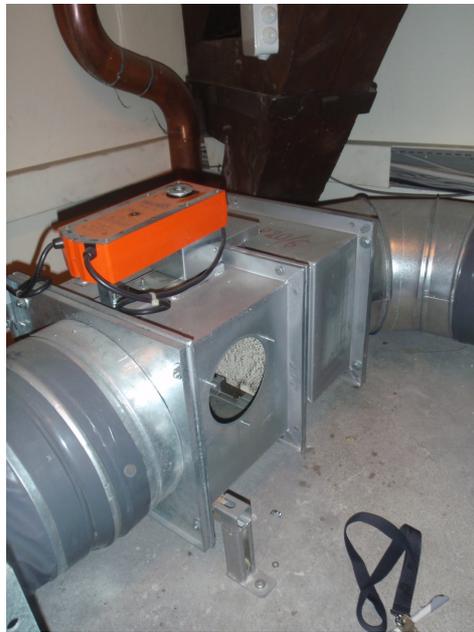
Serranda tagliafuoco in un impianto di aerazione più recente (senza amianto).

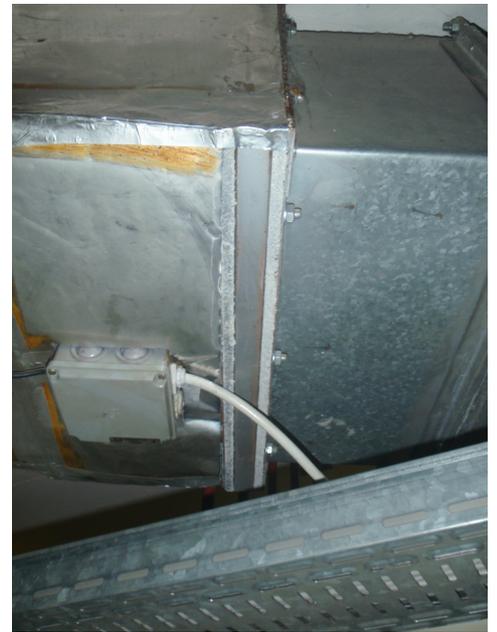
Pannelli leggeri tra i condotti di aerazione.

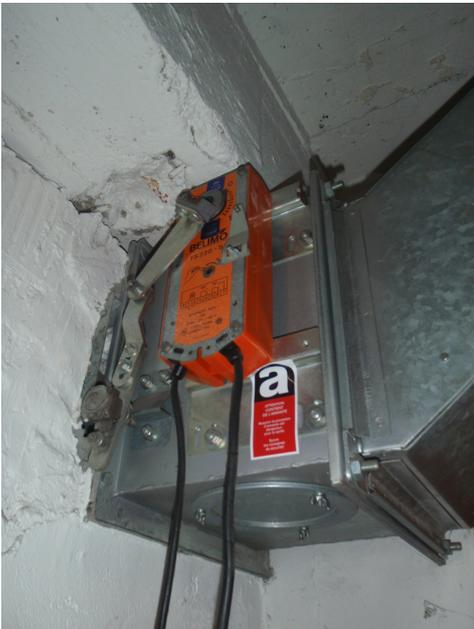
Serranda tagliafuoco. La pala della serranda si trova all'interno dell'apparecchio. (Foto: S. Schneebeli)

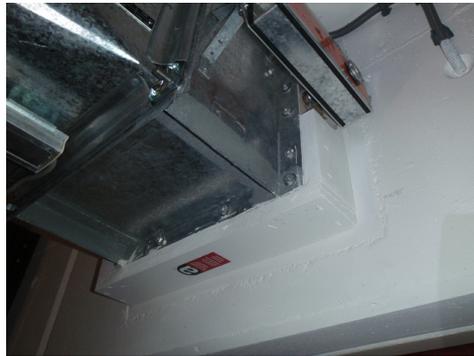
Pannelli antincendio contenenti amianto attorno al condotto di aerazione.

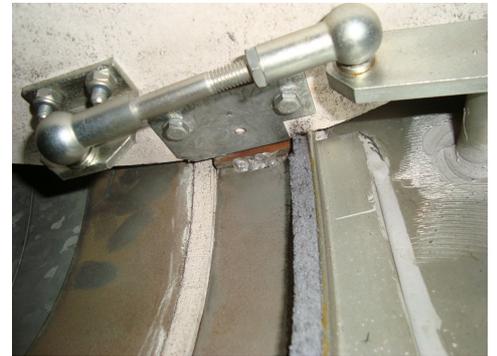
Primo piano di una guarnizione di battuta Litaflex in una serranda tagliafuoco, Carbotech

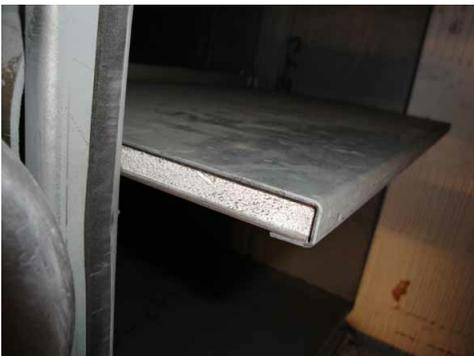
Serranda tagliafuoco con pala eseguita con pannelli leggeri, Carbotech

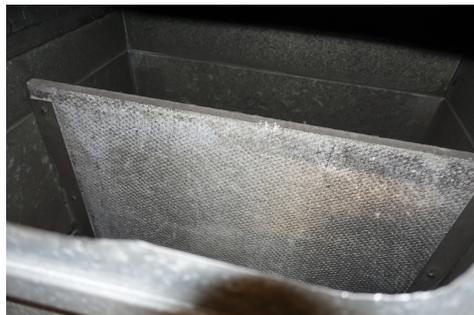
Serranda tagliafuoco con pala in cemento amianto, Carbotech

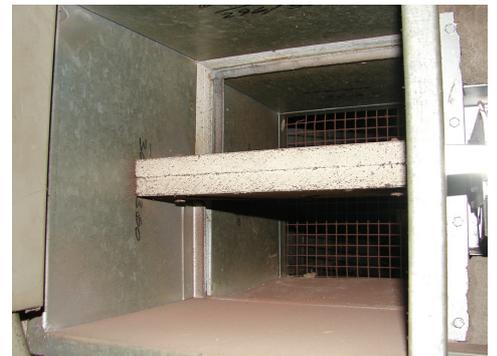
Serranda tagliafuoco con guarnizione di battuta in Litaflex, Carbotech

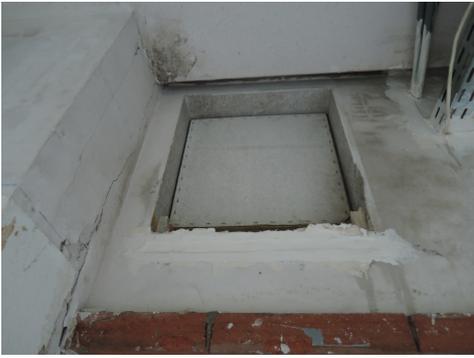
Pannello leggero pinzato alla serranda tagliafuoco, Arcadis Schweiz
